**АКТ ОБСЛЕДОВАНИЯ  
объекта социальной инфраструктуры**

**к ПАСПОРТУ ДОСТУПНОСТИ  
Муниципального бюджетного общеобразовательного учреждения  
«Пятихатская школа» с. Пятихатка  
Красногвардейского района Республики Крым**

«20» сентября 2016г.

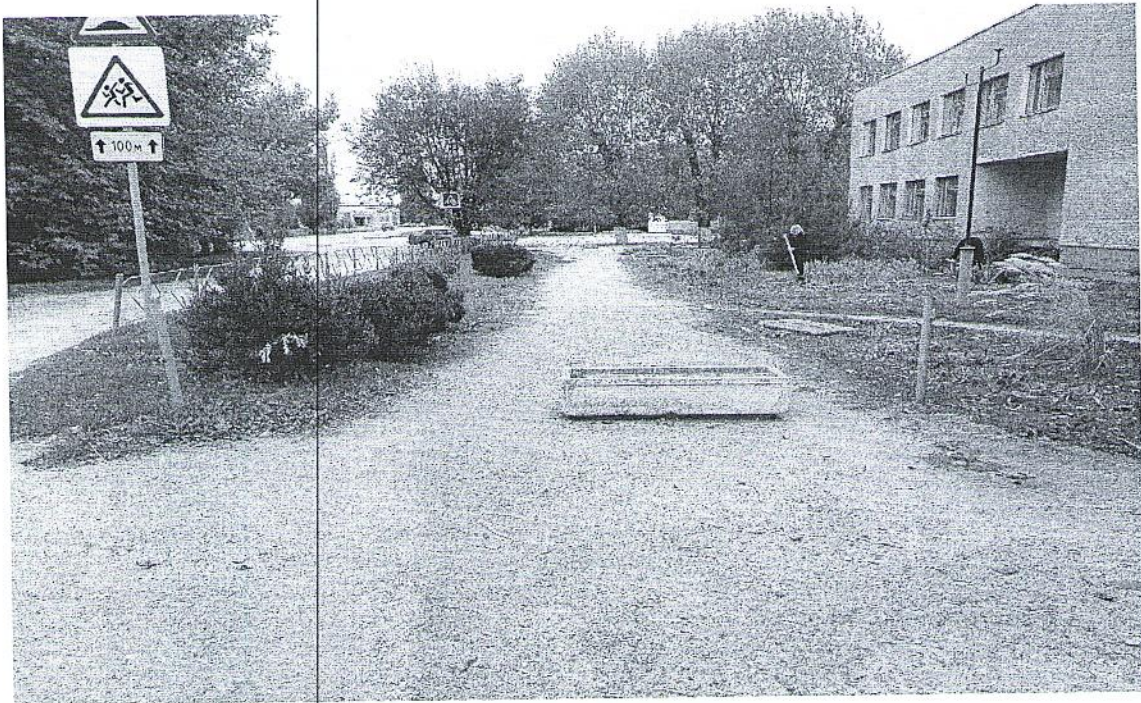
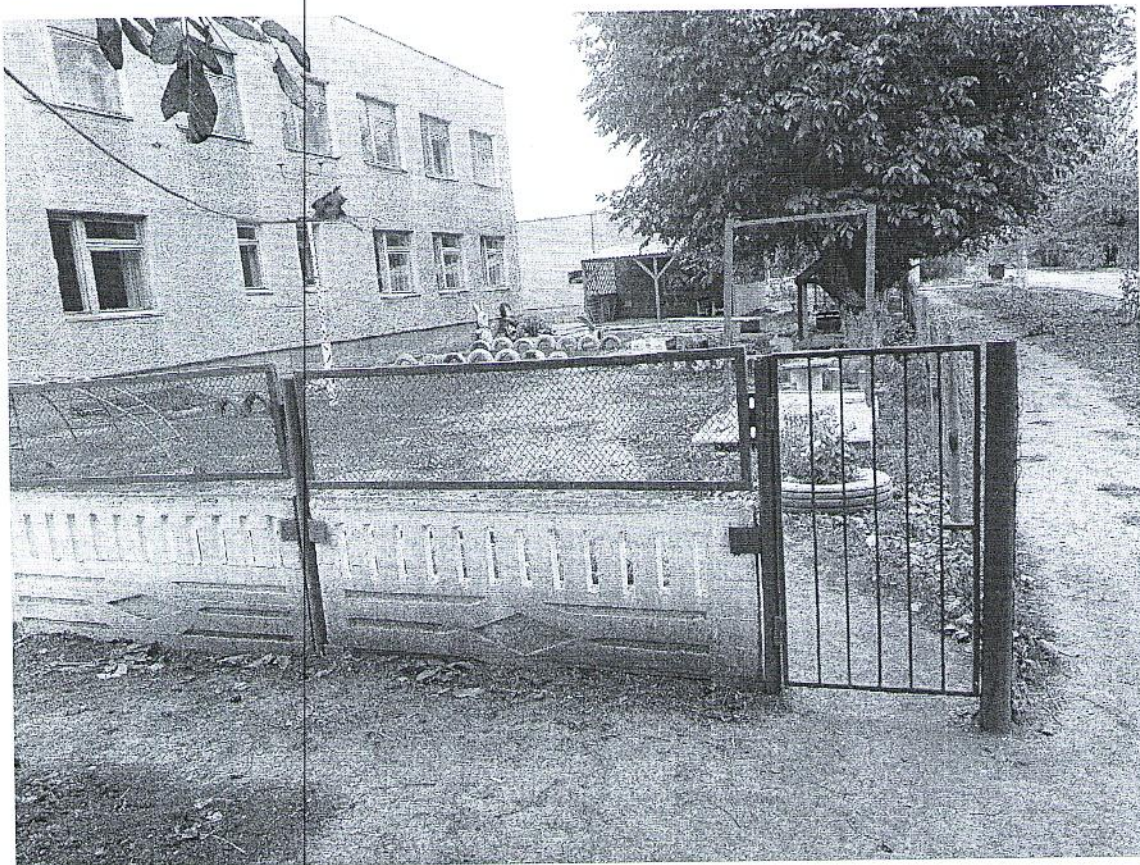
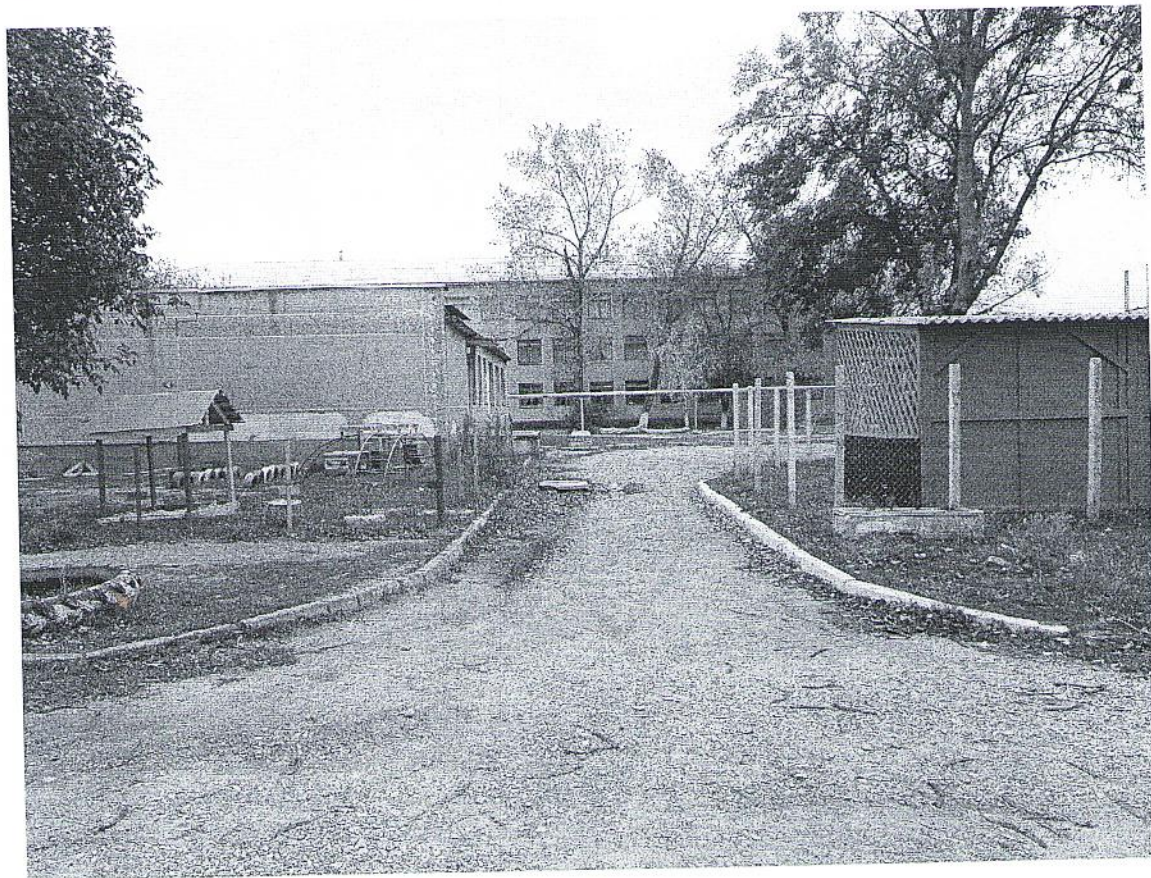
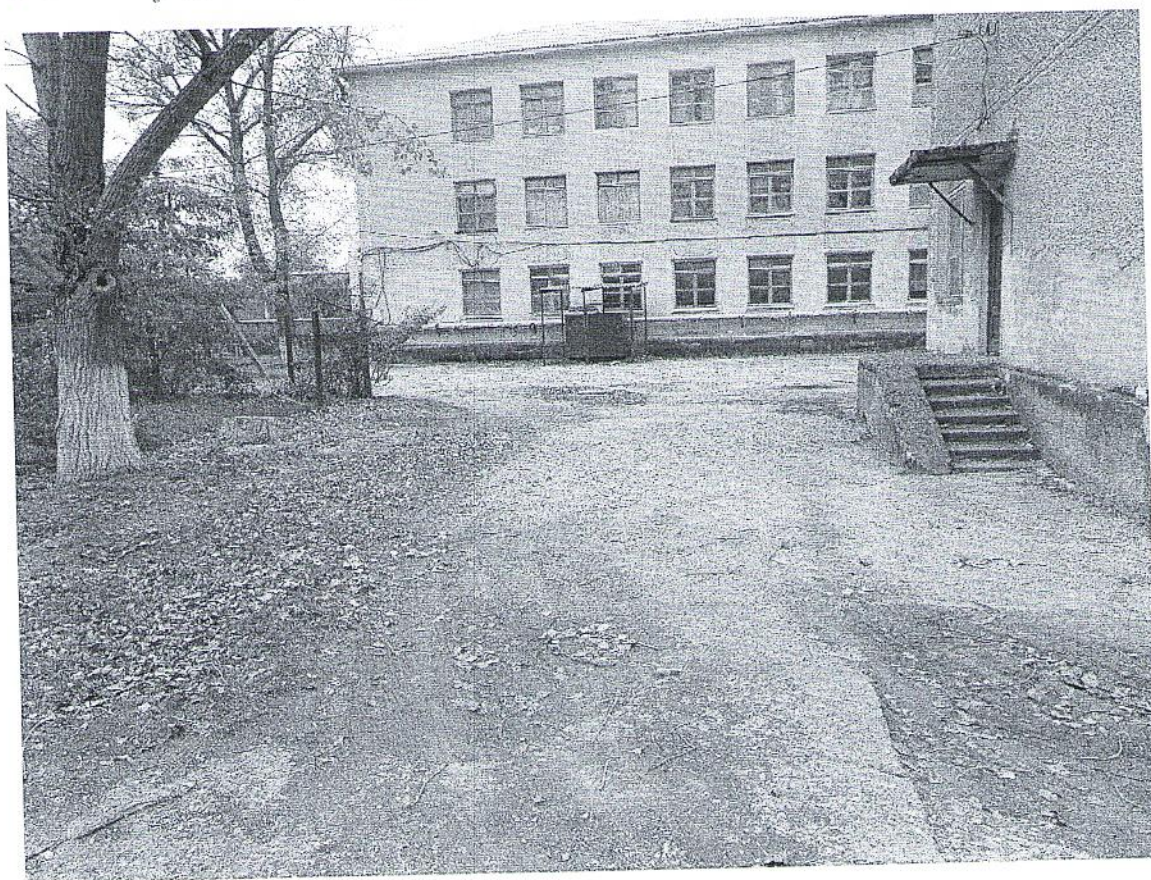
| №<br>п/п | Наименование функционально-планировочного элемента | Наличие элемента | | | Выявленные нарушения и замечания | | Значимо для инвалида (категория) | Работы по адаптации объектов | |
|---|---|---|---|---|---|---|---|---|--|
| 1.1 | Вход (входы) на территорию | есть | - | 1-4 | отсутствует информация об Объекте Социальной Инфраструктуры (ОСИ)<br>отсутствует ограждение, пропускные пункты и централизованные входы | все | установить информацию на входе<br>установить ограждение,<br>пропускные пункты и оборудовать централизованные входы | Ремонт капитальный | |

**Фото 1. Вход (входы) на территорию с ул. Спортивная-Крупской**

**Фото 2. Вход (входы) на территорию игровая площадка ДОУ**

**Фото 3. Вход (входы) на территорию внутренний двор, столовая**

**Фото 4. Вход (входы) на территорию музыкальная школа**

**Выполнить в комплексе ремонт территории, прилегающей к зданию (участка) – СП 59.13330.2012. «СНиП 35.01-2001 Доступность зданий и сооружений для маломобильных групп населения»**

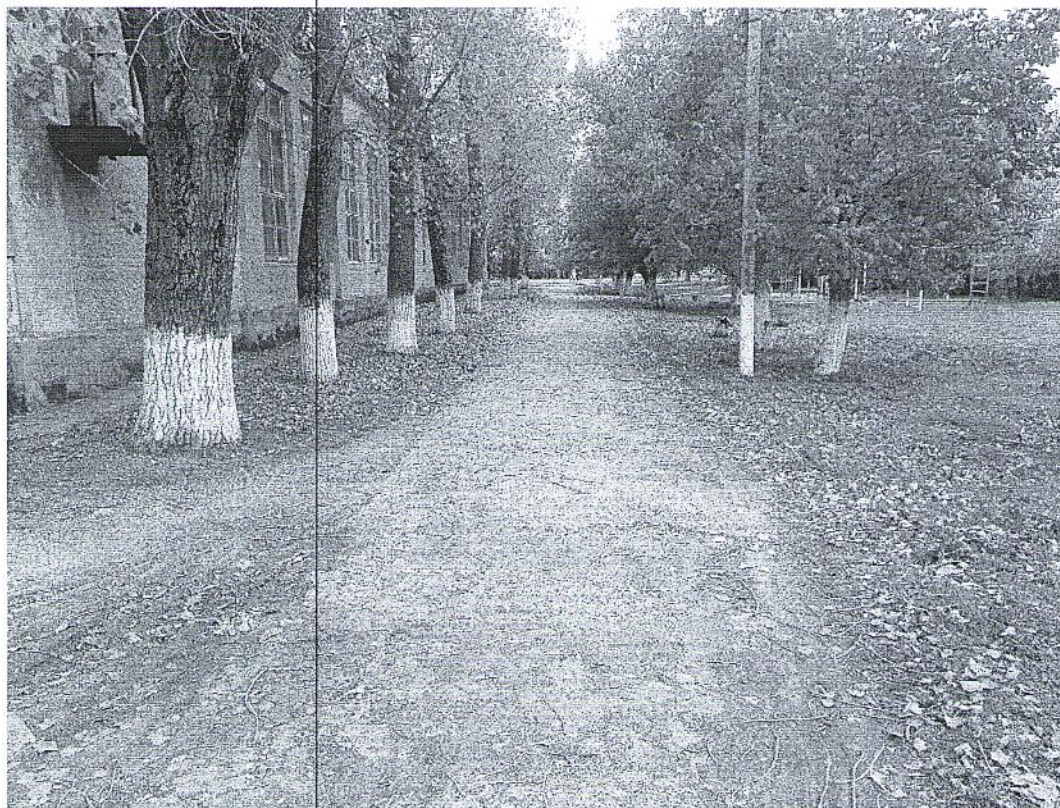
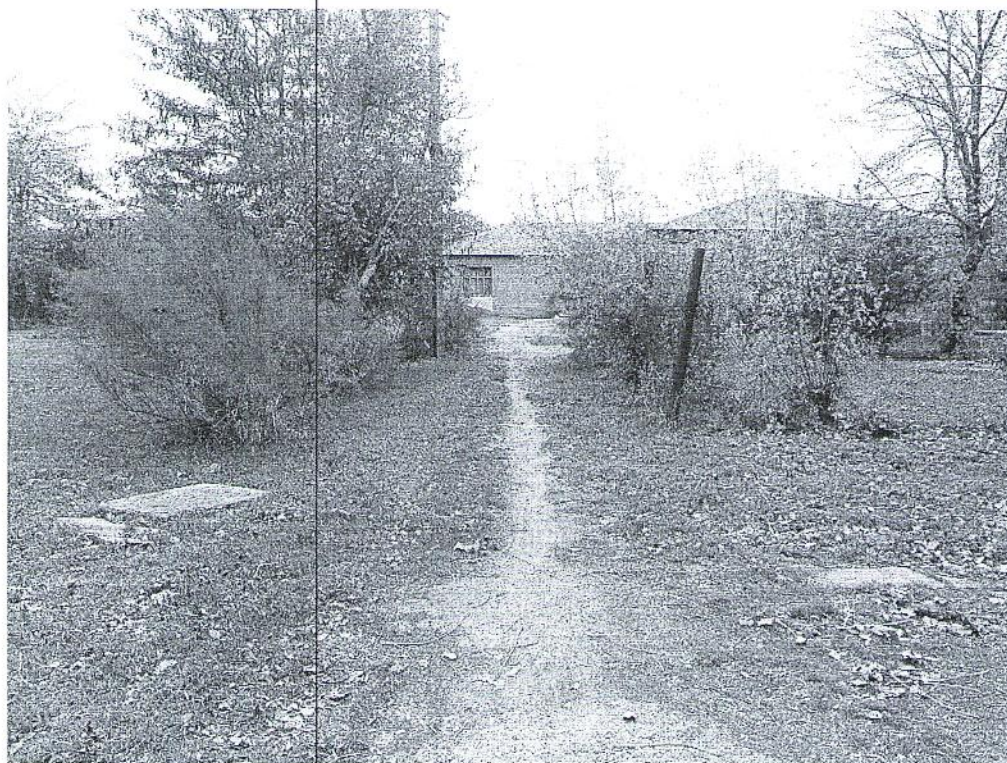
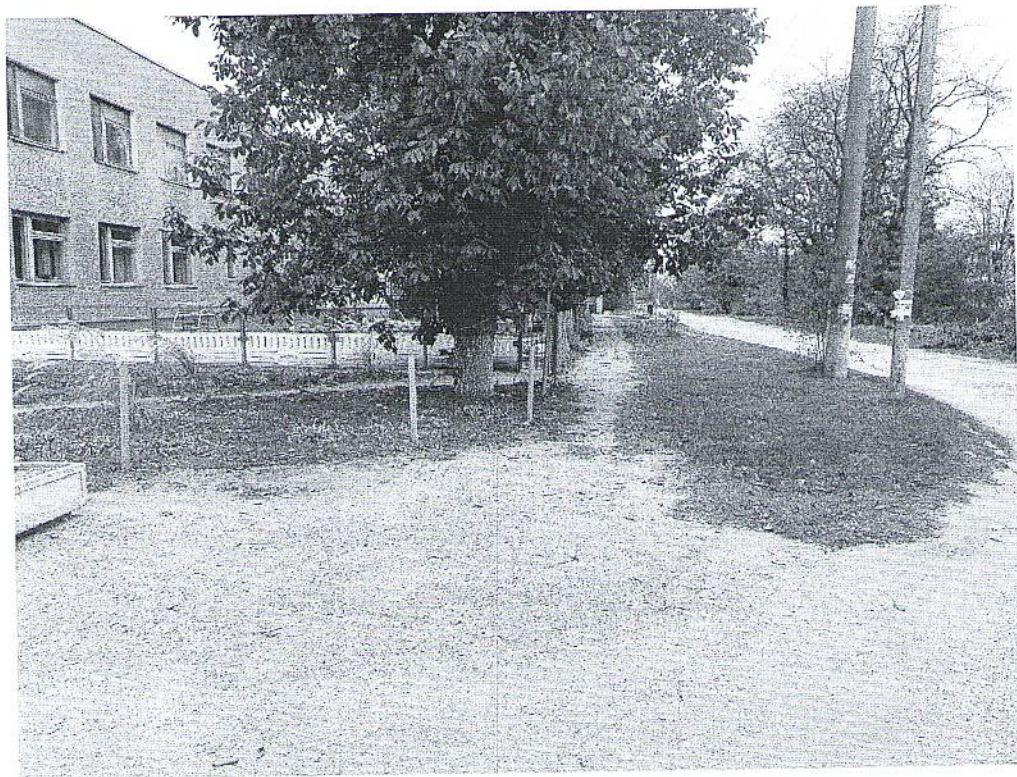
| №<br>п/п | Наименование функционально-планировочного элемента | Наличие элемента | | | Выявленные нарушения и замечания | | Значимо для инвалида (категория) | Работы по адаптации объектов | |
|---|---|---|---|---|---|---|---|---|--|
| 1.2 | Путь (пути) движения на территории | есть | - | 5-7 | неровная поверхность покрытия,<br>отсутствие ограждения, бордюра с направляющей функцией вдоль тротуара | Г, С, К, О | ремонт поверхности покрытия с нанесением цветной и тактильной маркировок, установка ограждения, бордюра с направляющей функцией вдоль тротуара | Ремонт капитальный | |

**Фото 5. Пути движения по территории от мастерских, автошколы, музыкальной школы**

**Фото 6. Пути движения на территории к автошколе, мастерским**

Фото 7. Путь (пути) движения на территории: ул. Спортивная

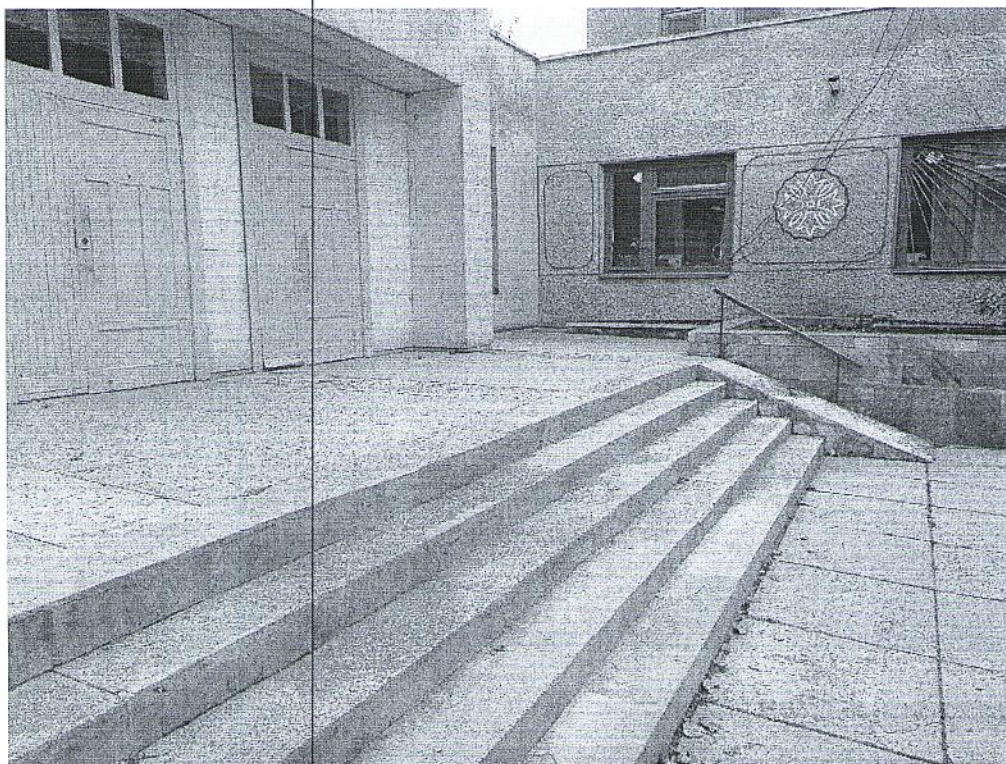
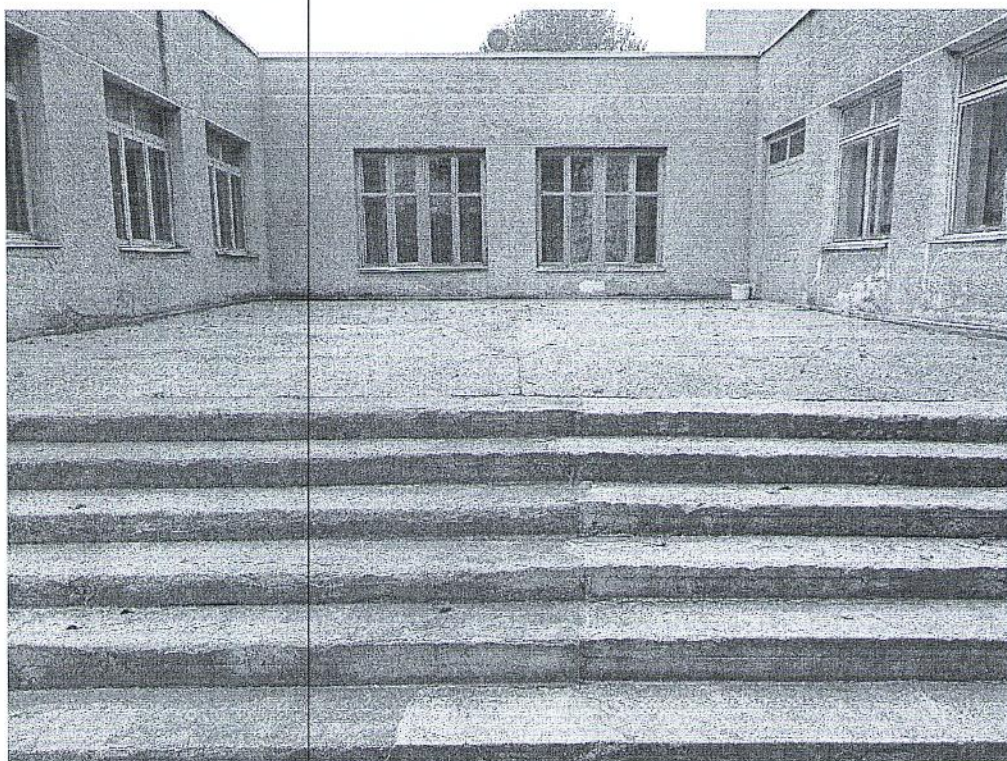
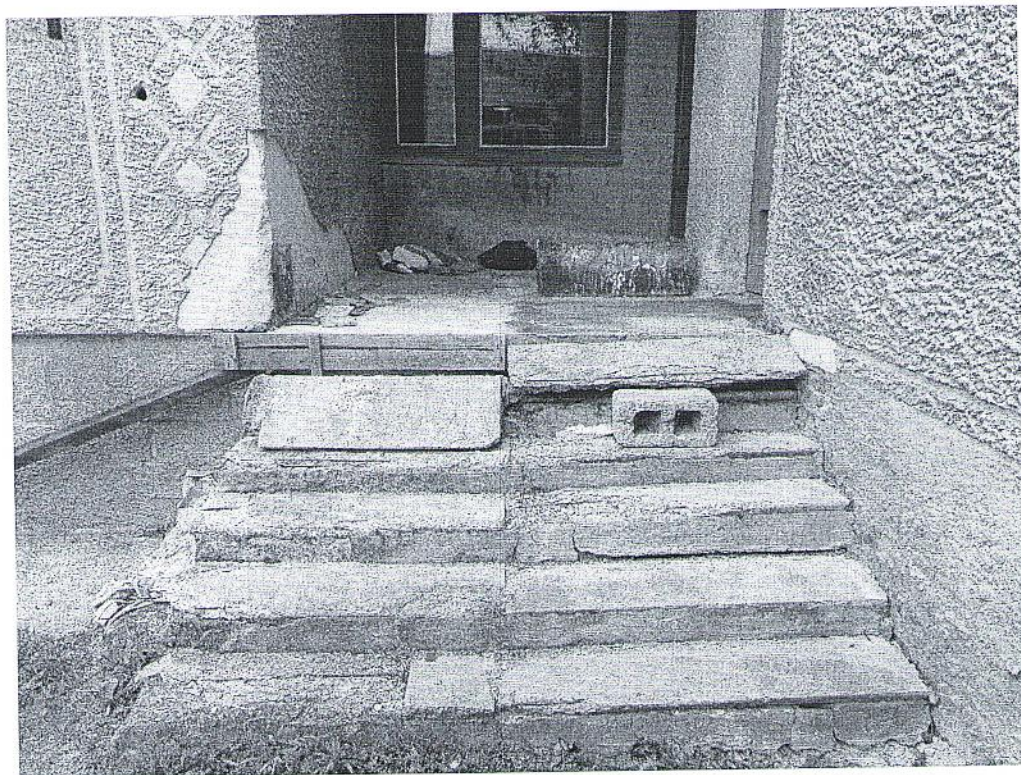
| №<br>п/п | Наименование<br>функционально-<br>планировочного<br>элемента | Наличие<br>элемента | | | Выявленные нарушения<br>и замечания | | Работы по адаптации объектов | |
|---|---|---|---|---|---|---|---|---|
| 2.1 | Лестницы<br>(наружные) | есть | - | 8,9<br>10 | отсутствие тактильной полосы перед маршем вверх и вниз (центральный и специальный входы), отсутствие контрастных маркировок крайних ступеней (центральный и специальный входы), поручней с двух сторон на наружной лестнице (центральный и специальный входы), горизонтальных завершений поручней на наружной лестнице, нетравмирующих окончаний поручней на наружной лестнице | Г, С, К, О | установка тактильной полосы перед маршем вверх и вниз (центральный и специальный входы), создание контрастных маркировок крайних ступеней (центральный и специальный входы), установка поручней с двух сторон на наружной лестнице (центральный и специальный входы), установка горизонтальных завершений поручней на наружной лестнице, установка нетравмирующих окончаний поручней на наружной лестнице | Ремонт капитальный |

Фото 8. Лестница (наружная) центральный вход

Фото 9. Лестница (наружная) выход во внутренний двор

**Фото 10. Лестница (наружная) выход на детскую площадку ДОУ**

Комментарий к заключению: Выполнить в комплексе ремонт входной группы – СП 59.13330.2012. «СНиП 35.01-2001 Доступность зданий и сооружений для маломобильных групп населения»

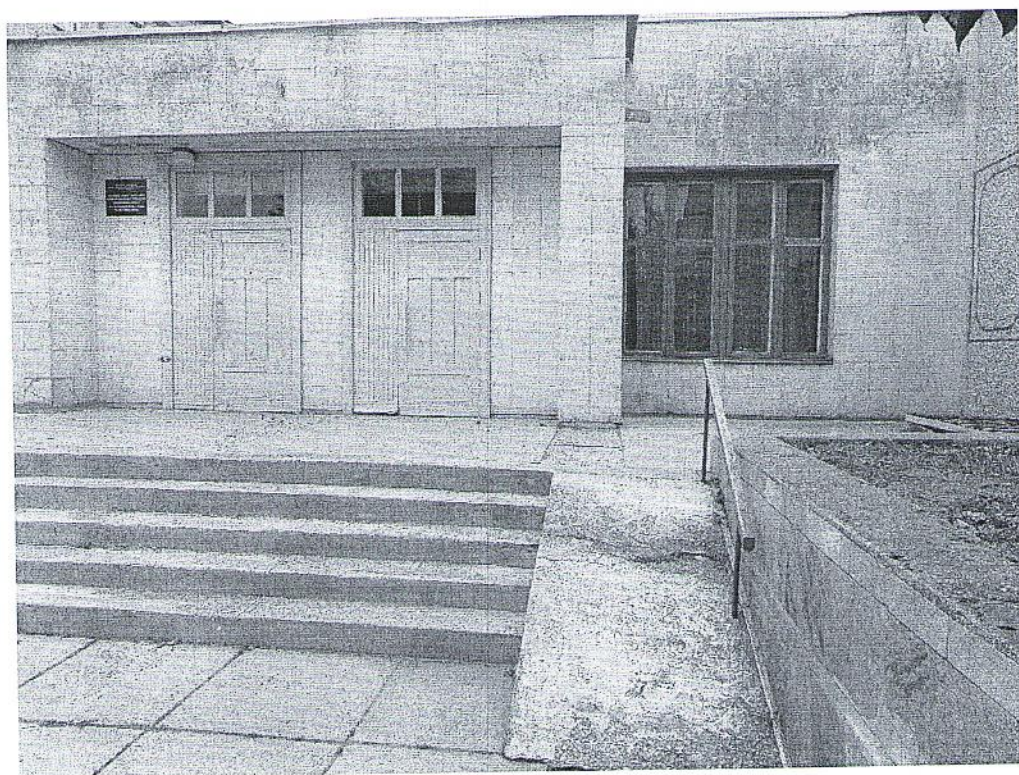
**Фото 11. Пандус (наружный) центральный вход**

| 2.2 | Пандусы<br>(наружные) | есть | - | 11 | отсутствие наружных пандусов, ширина при въезде на пандус, длина промежуточная с поворотом направления движения, ширина промежуточная с поворотом направления, отсутствие поручней с двух сторон на наружном пандусе, отсутствие горизонтальных завершений поручней на наружном пандусе, отсутствие негравитирующих окончаний поручней на наружном пандусе, отсутствие пандусов на всех возможных основных и запасных эвакуационных выходах | Г, С, К, О | установить пандус по ГОСТу. | Ремонт<br>капитальный |

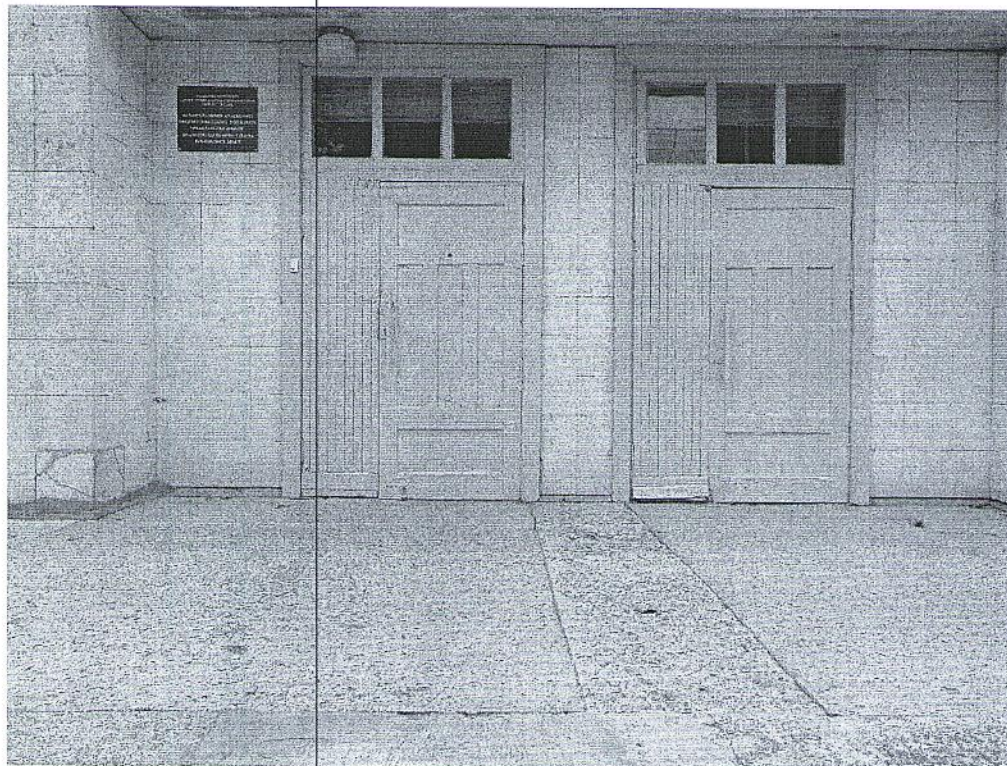
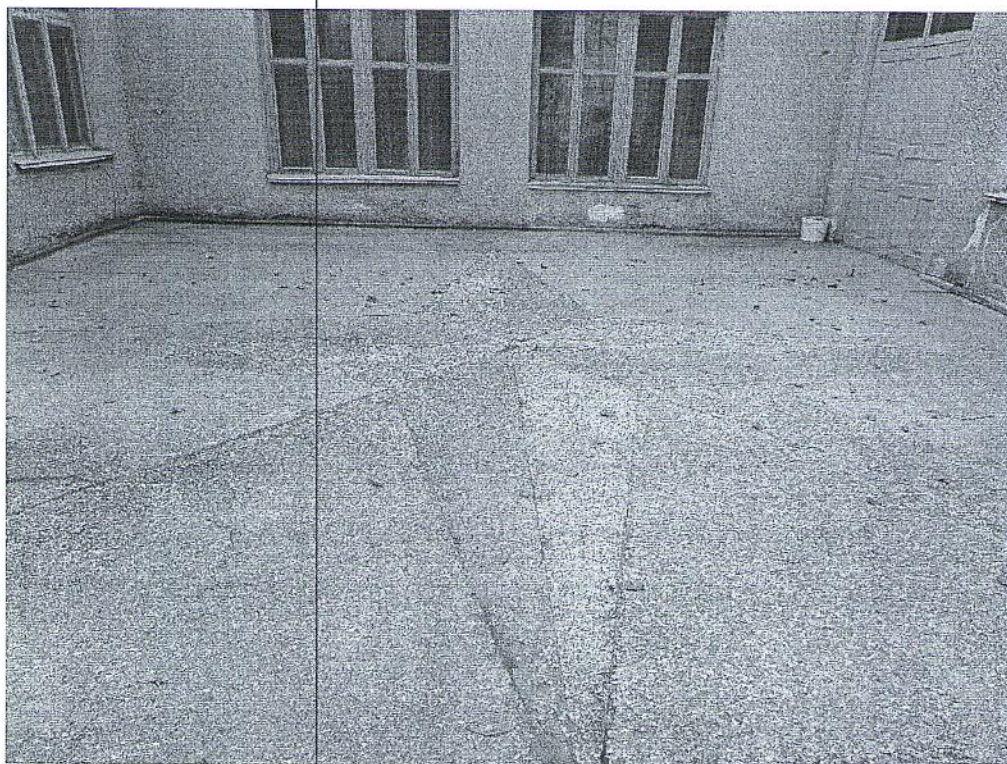
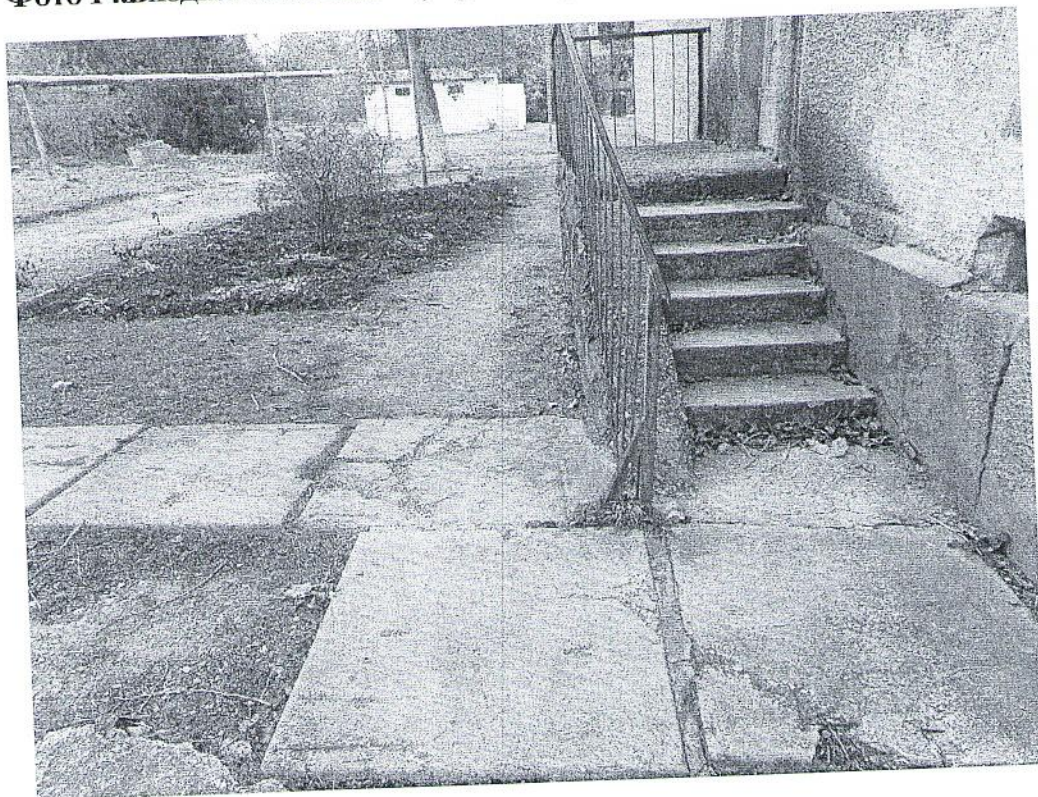
| 2.3 | Входная<br>площадка<br>(перед дверью) | есть | - | 12,<br>13,<br>14 | Не соответствуют | Г, С, К, О | Привести в соответствие | Ремонт<br>капитальный |

**Фото 12. Входная площадка (перед дверью) центральный вход**

**Фото 13. Входная площадка (перед дверью) выход во двор**

Фото 14. Входная площадка (перед дверью) запасный выход
