**АКТ ОБСЛЕДОВАНИЯ  
объекта социальной инфраструктуры**

**к ПАСПОРТУ ДОСТУПНОСТИ  
Муниципального бюджетного общеобразовательного учреждения  
«Пятихатская школа» с. Пятихатка  
Красногвардейского района Республики Крым**

«20» сентября 2016г.

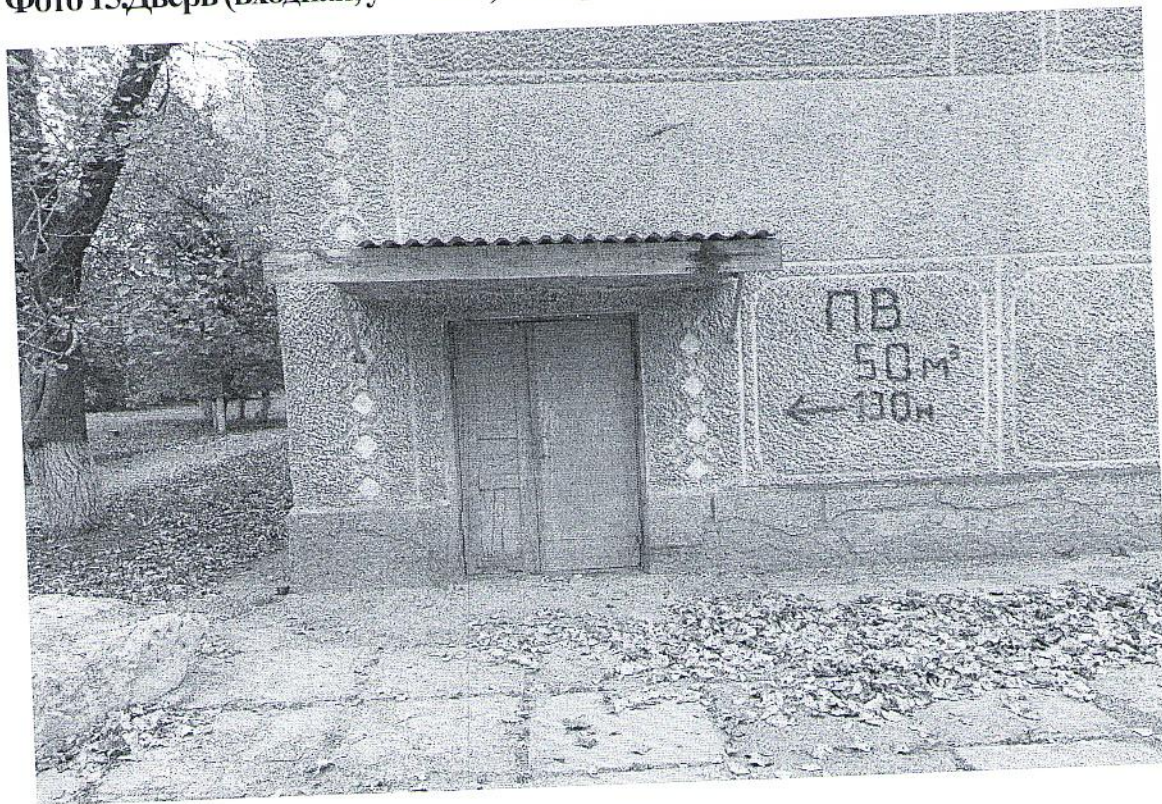
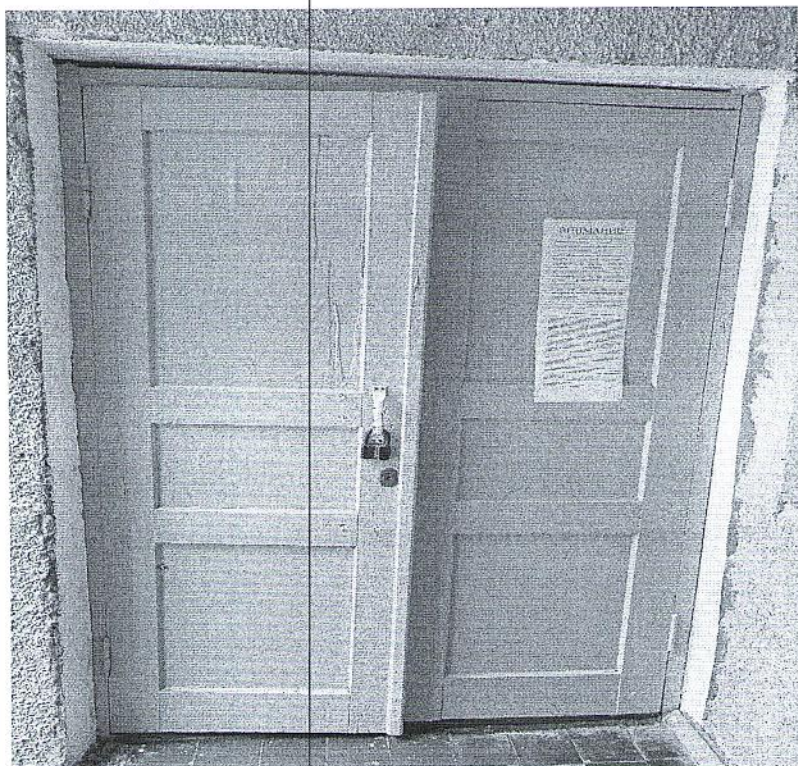
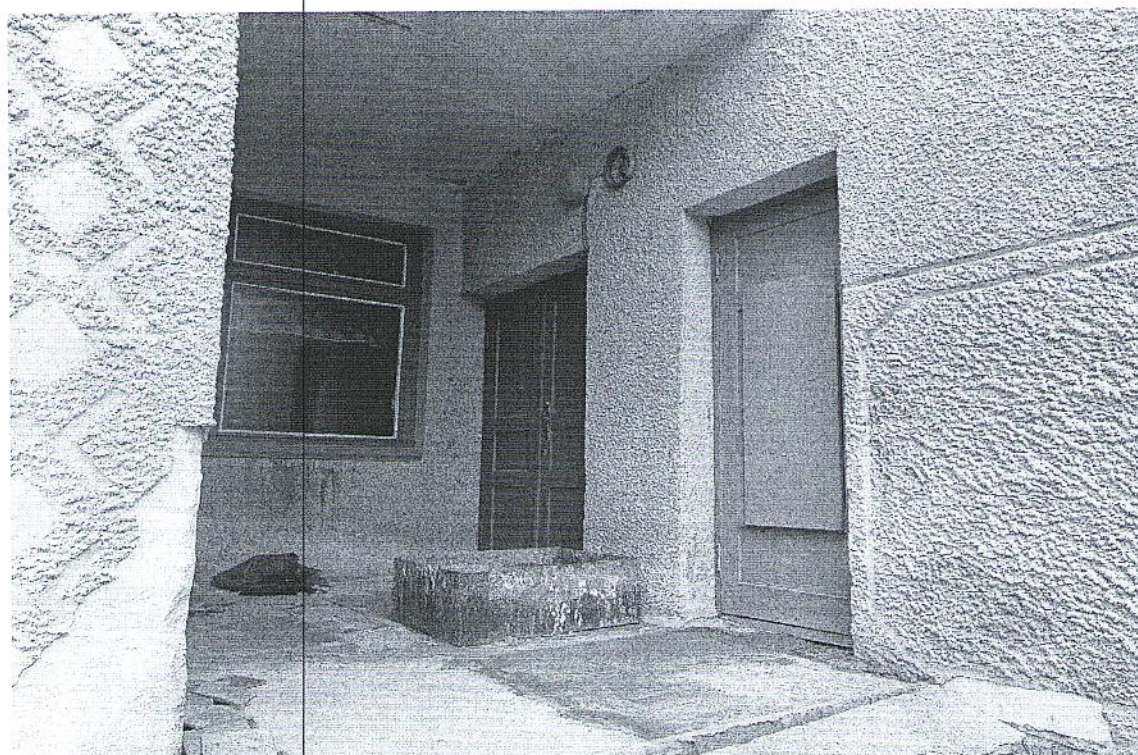
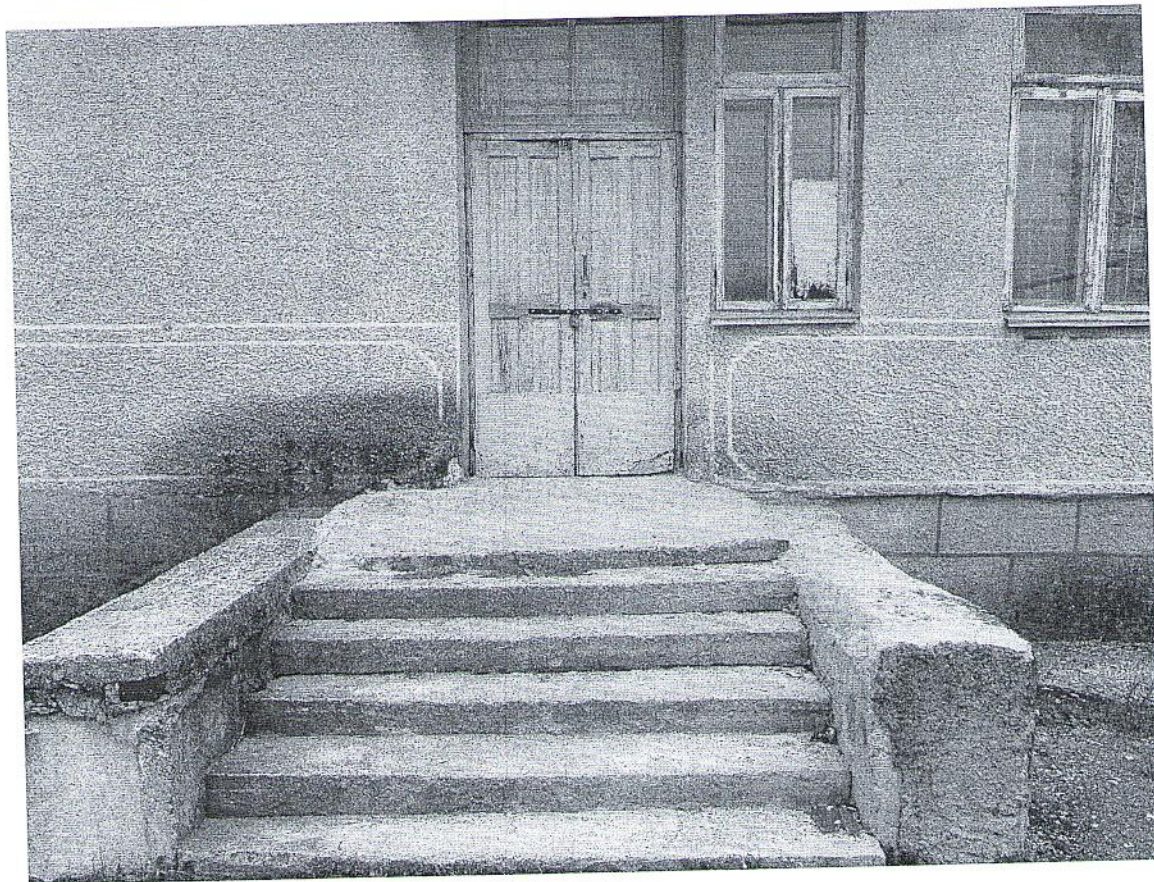
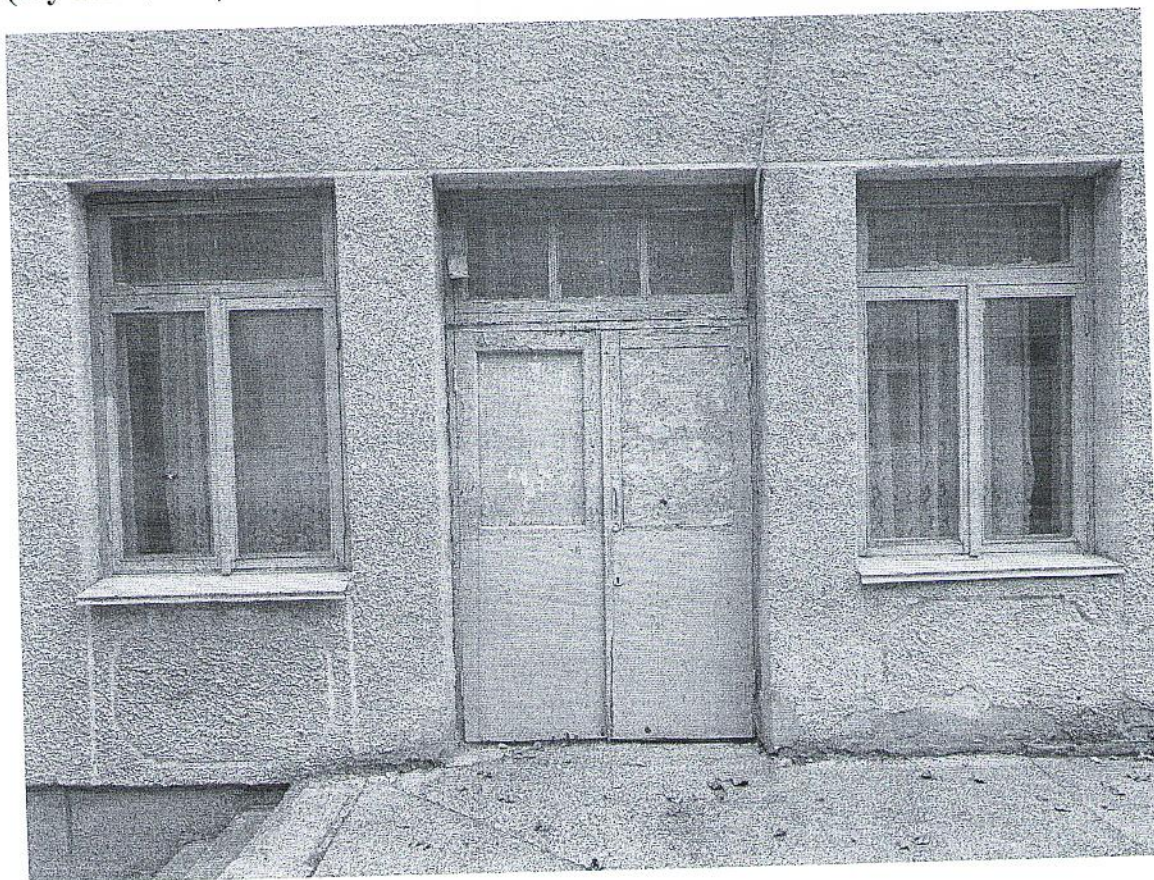
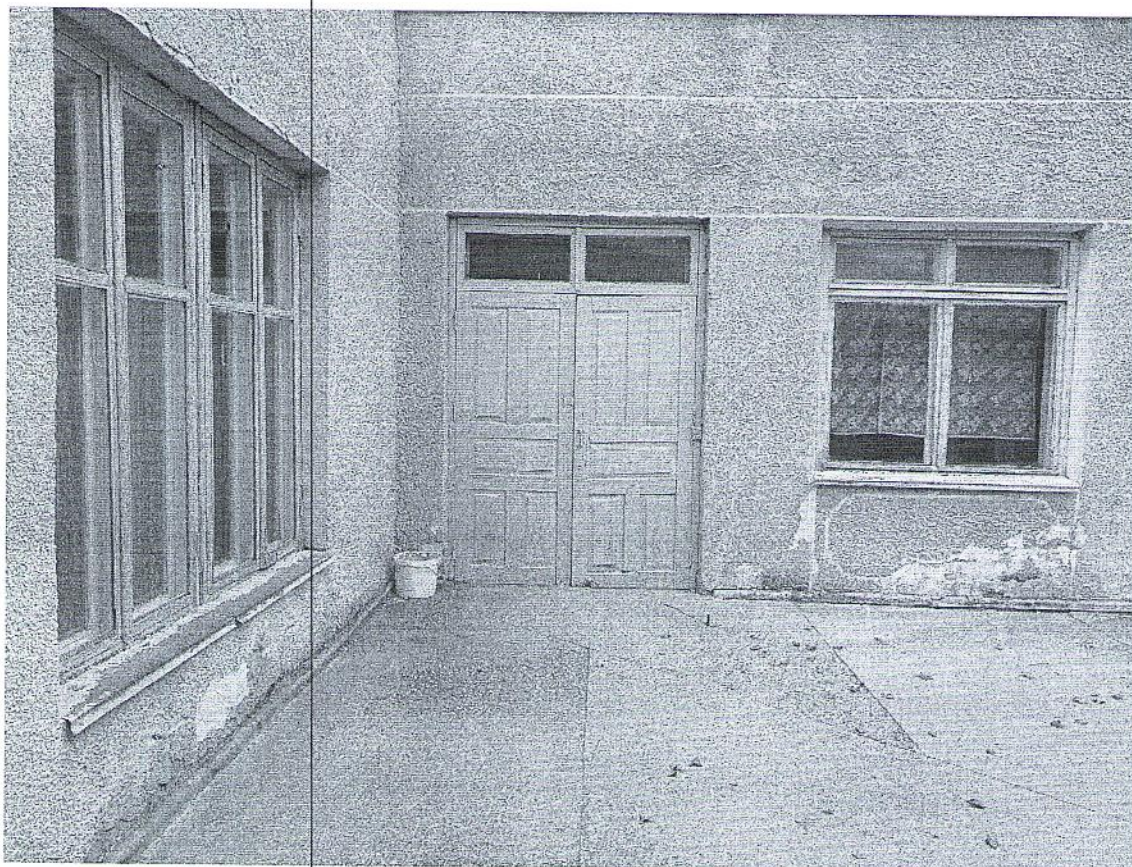
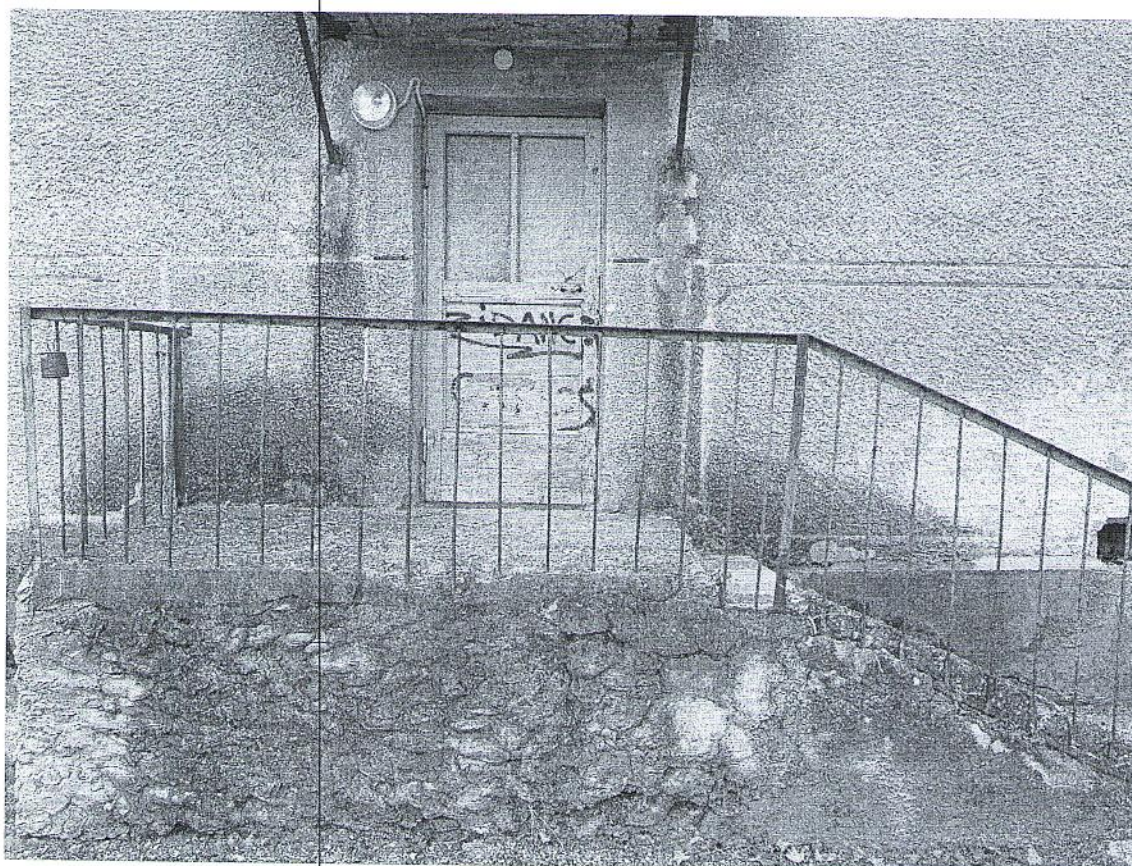
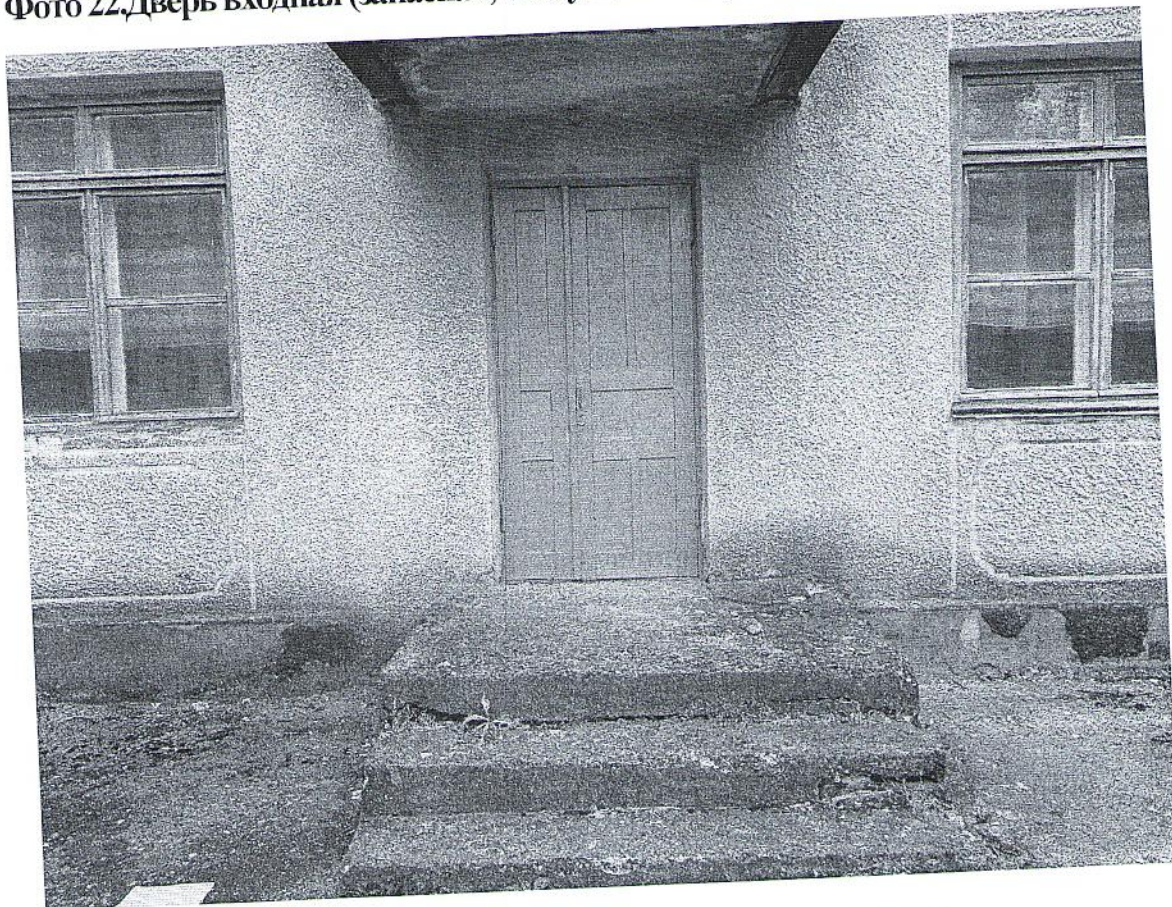
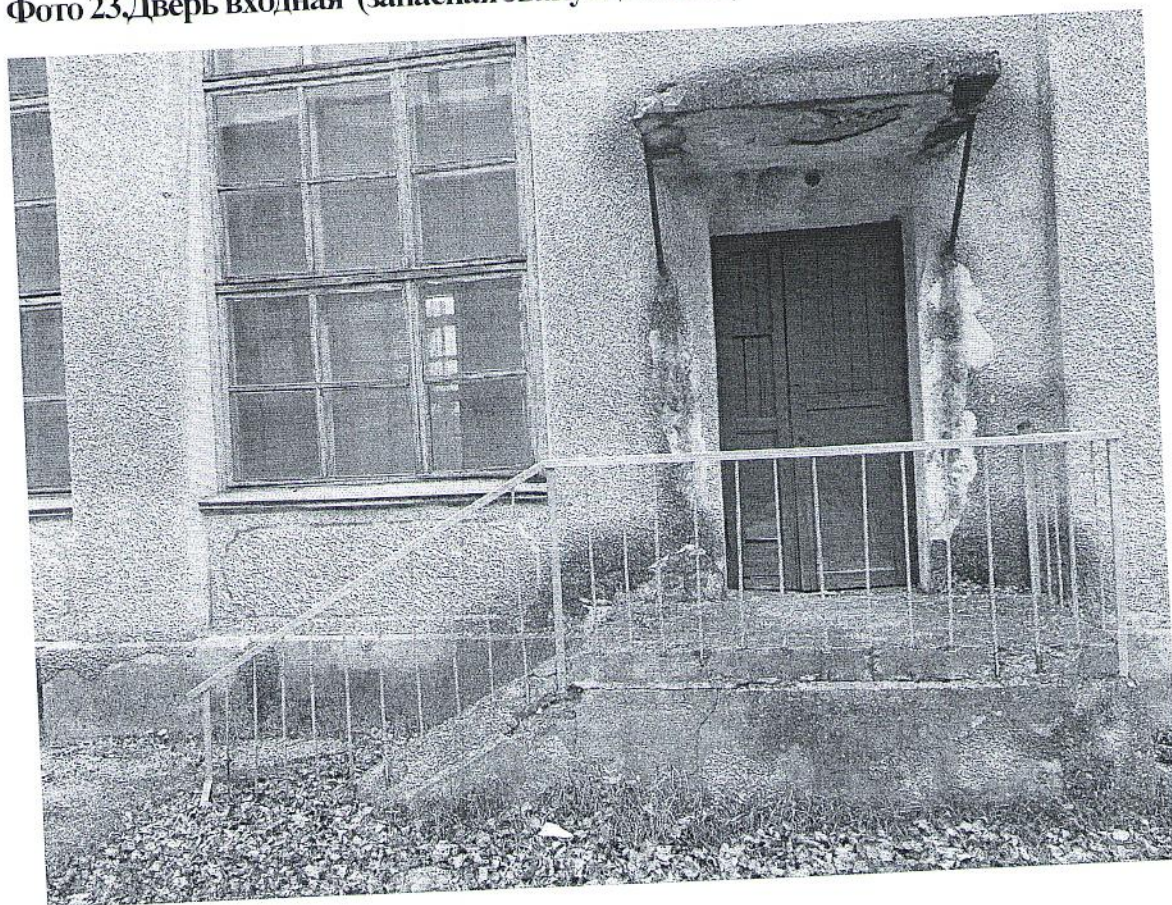
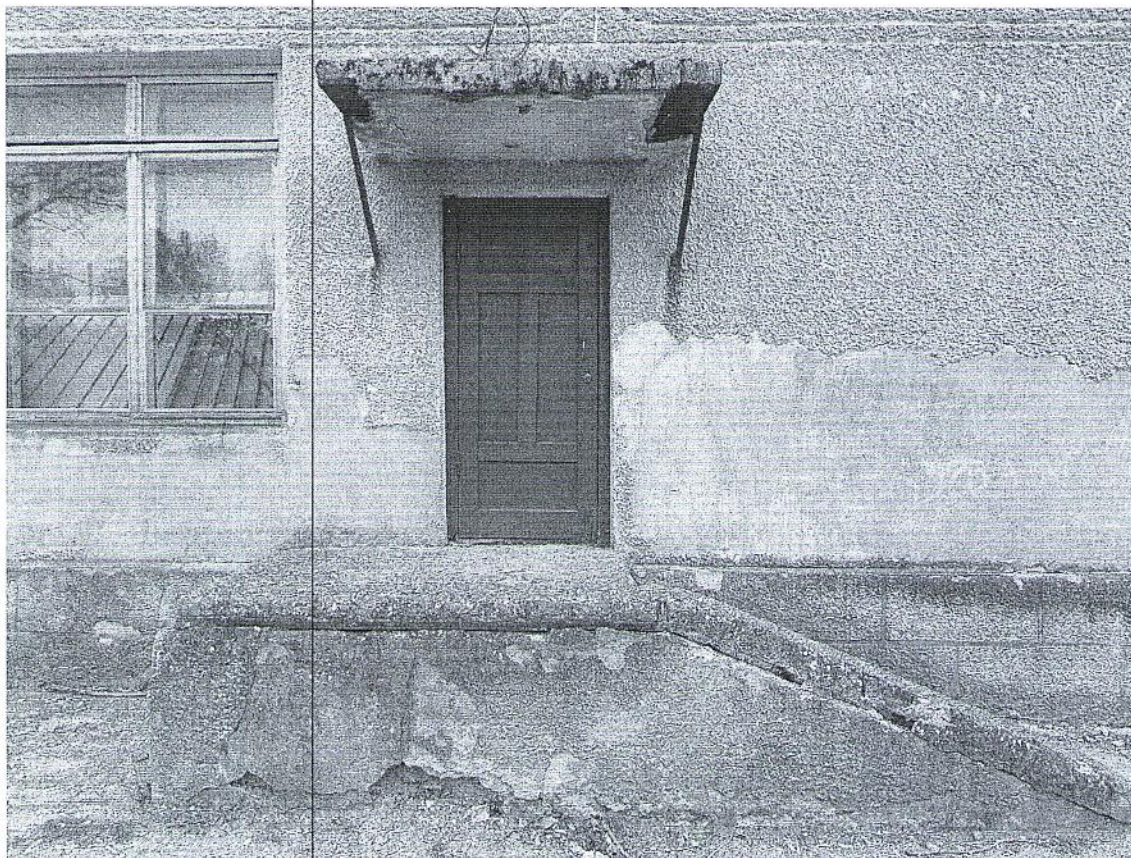
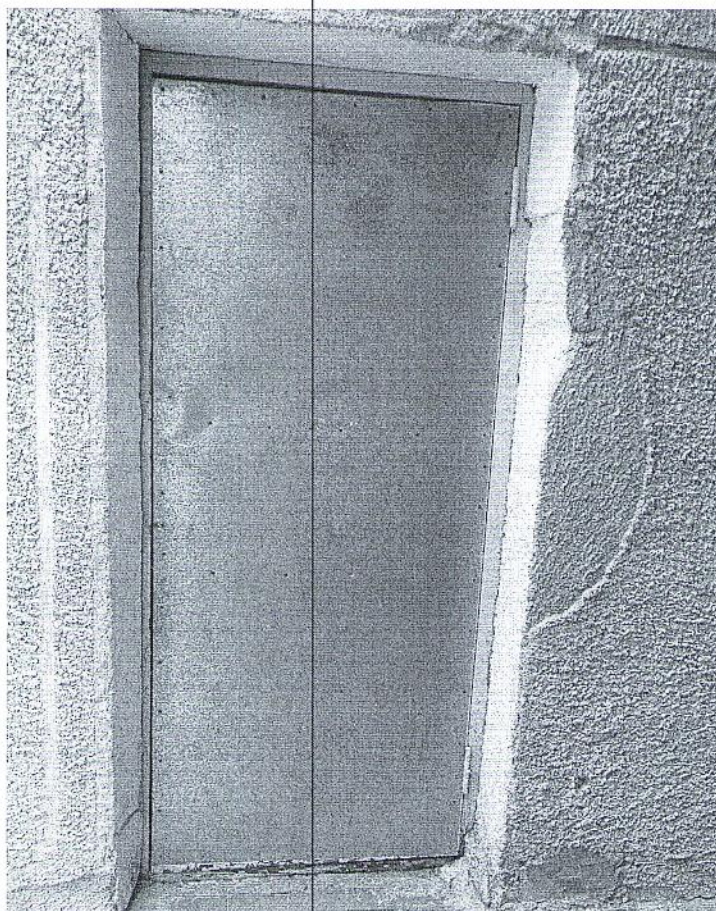
| 2.4 | Дверь<br>(входная) | есть | - | 15-<br>25 | Порог превышен | Г, С, К, О | Порог или перепад высот в дверном проёме:<br>-отсутствует или не более 0,025 м | Ремонт<br>капитальный |

Фото 15. Дверь (входная, уличная) в спортивный зал

Фото 16. Дверь (входная) в дошкольное учреждение (ДОУ)

Фото 17. Дверь (входная, запасная) в дошкольное учреждение

**Фото 18. Дверь (входная, уличная) в столовую для сотрудников и поставщиков (технологическая зона, цеха, щитовая)**

**Фото 19. Дверь (входная, уличная, запасной выход) в столовую для посетителей (обучающихся)**

**Фото 20. Дверь (входная) со стороны внутреннего двора**

**Фото 21. Дверь входная (запасная, эвакуационная) в школу**

Фото 22. Дверь входная (запасная, эвакуационная) из школы

Фото 23. Дверь входная (запасная эвакуационная) в актовЫй зал

**Фото 24. Дверь входная в помещение музыкальной школы**

**Фото 25. Дверь входная в убежище под начальной школой**

Комментарий к заключению: Выполнить в комплексе ремонт входной группы – СП 59.13330.2012. «СНиП 35.01-2001 Доступность зданий и сооружений для маломобильных групп населения»

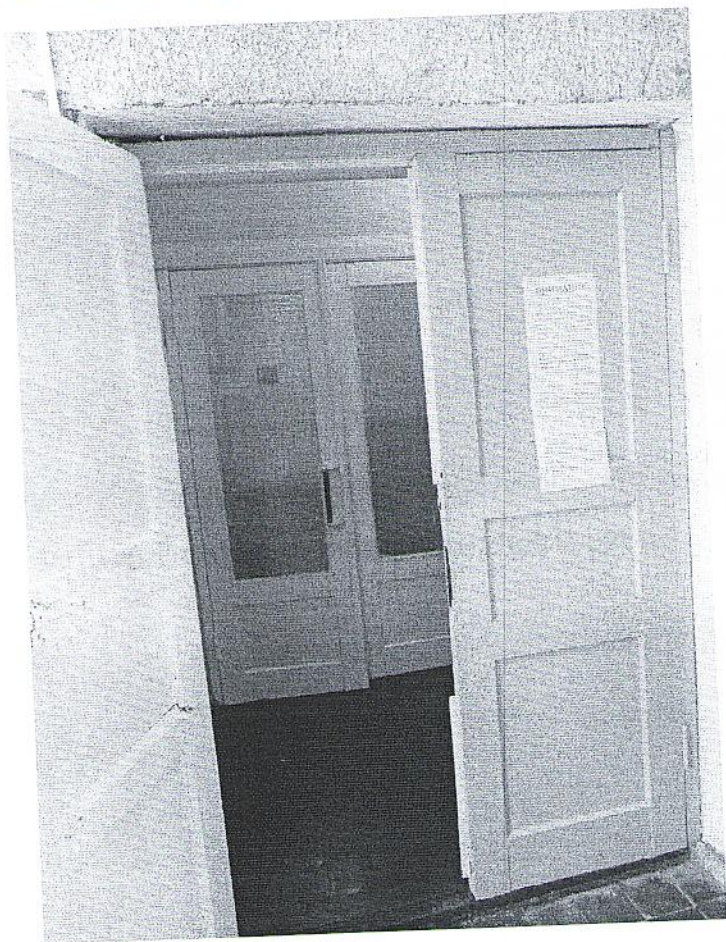
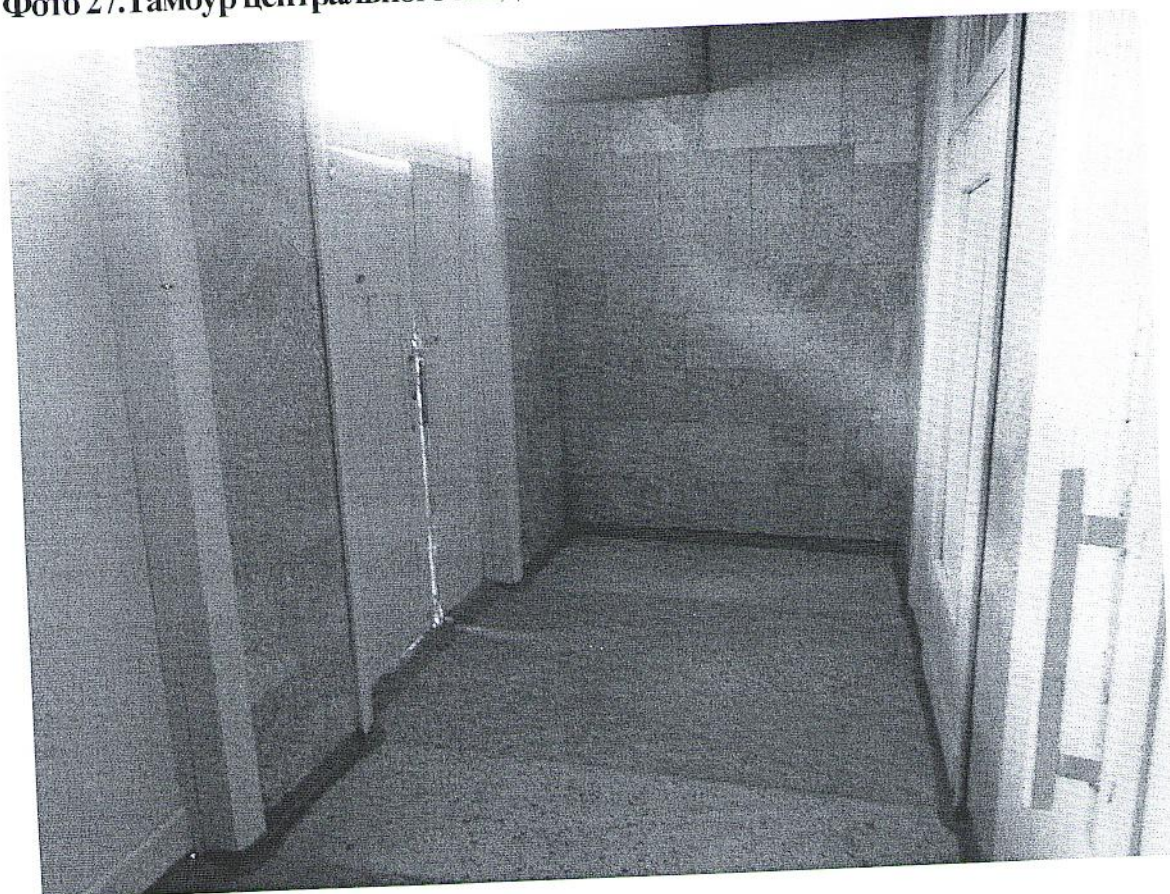
| 2.5 | Тамбур | есть | - | 26,<br>27 | Не соответствует | Г, С, К, О | привести в соответствие | Ремонт<br>капитальный |

**Фото 26. Тамбур дошкольного учреждения**

**Фото 27. Тамбур центрального входа**

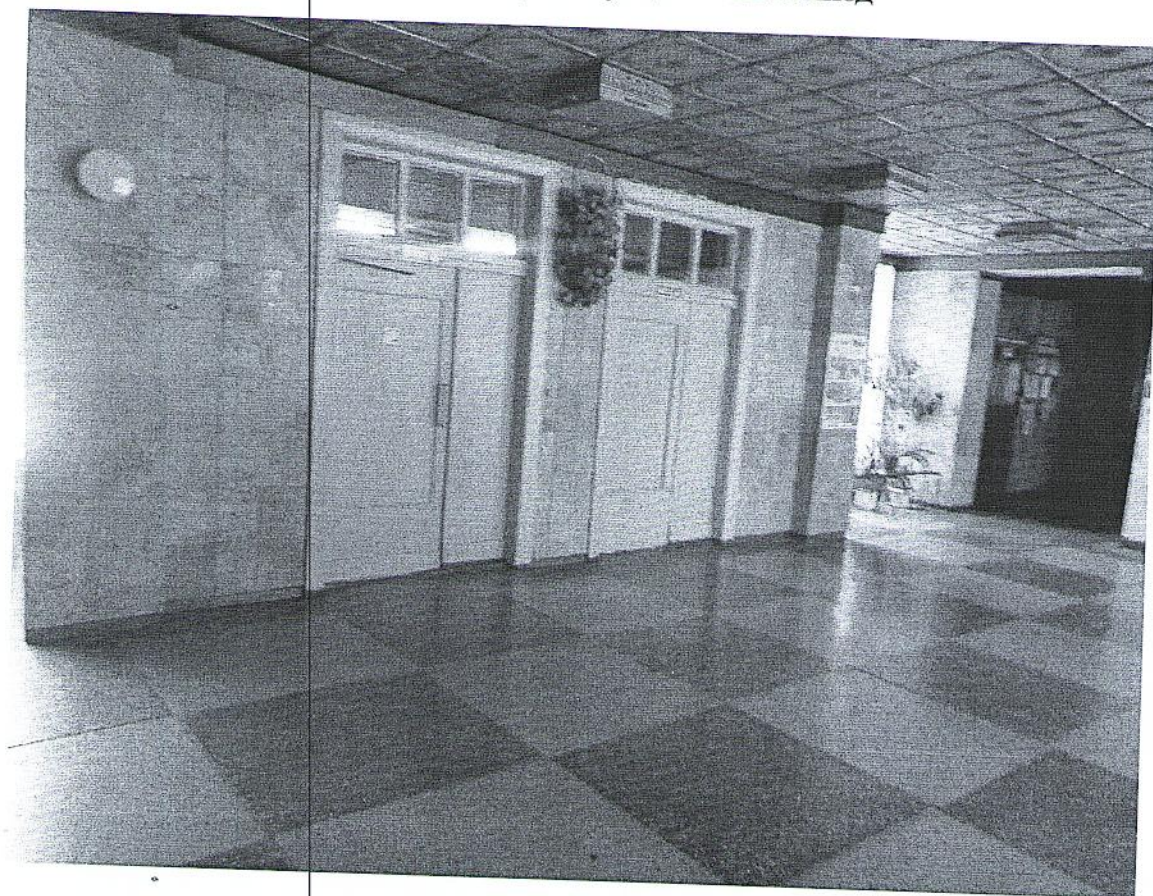
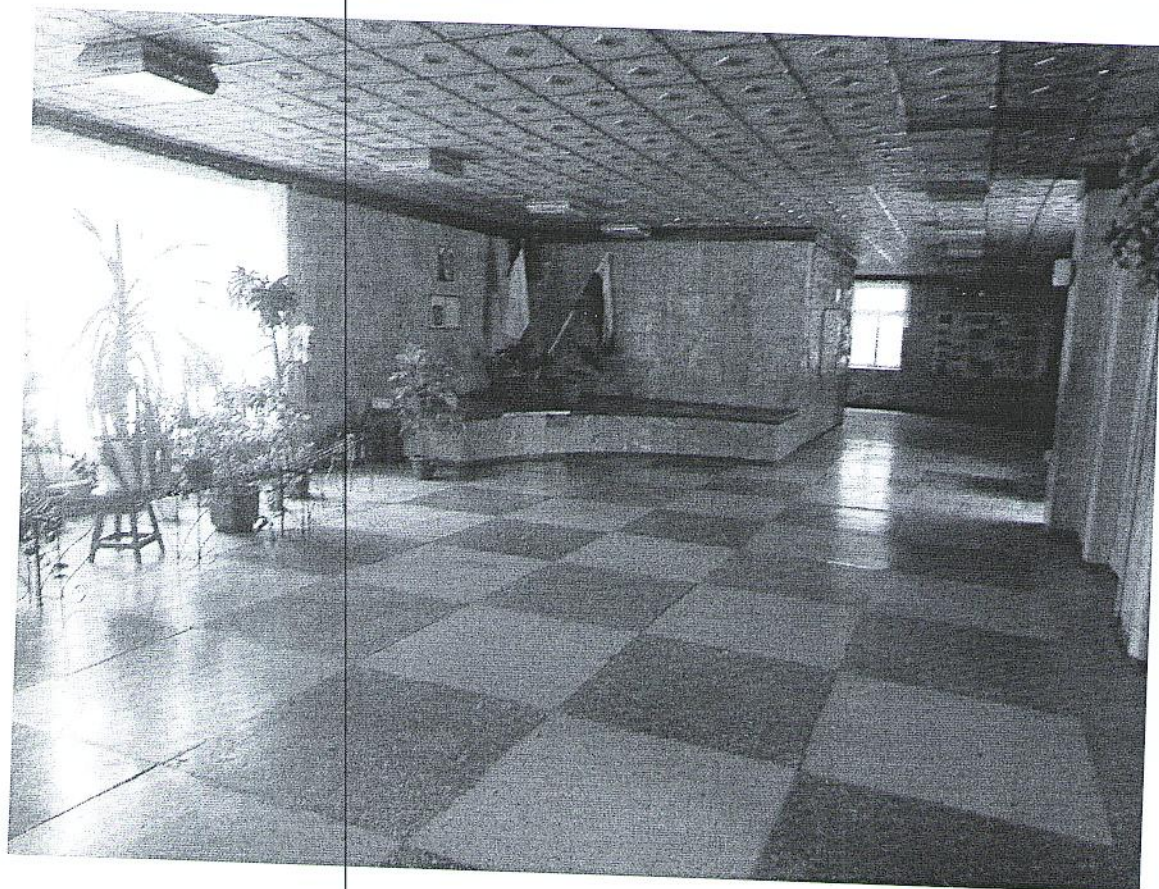
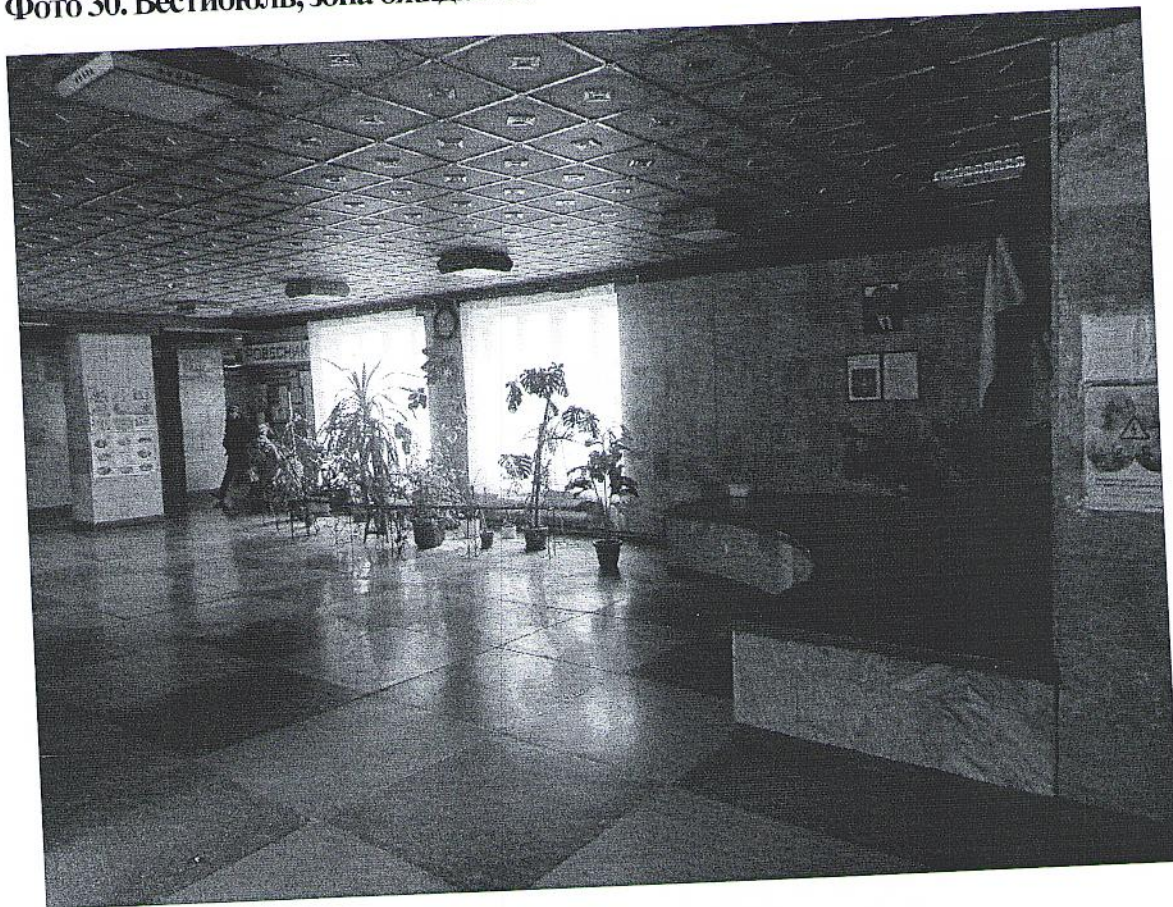
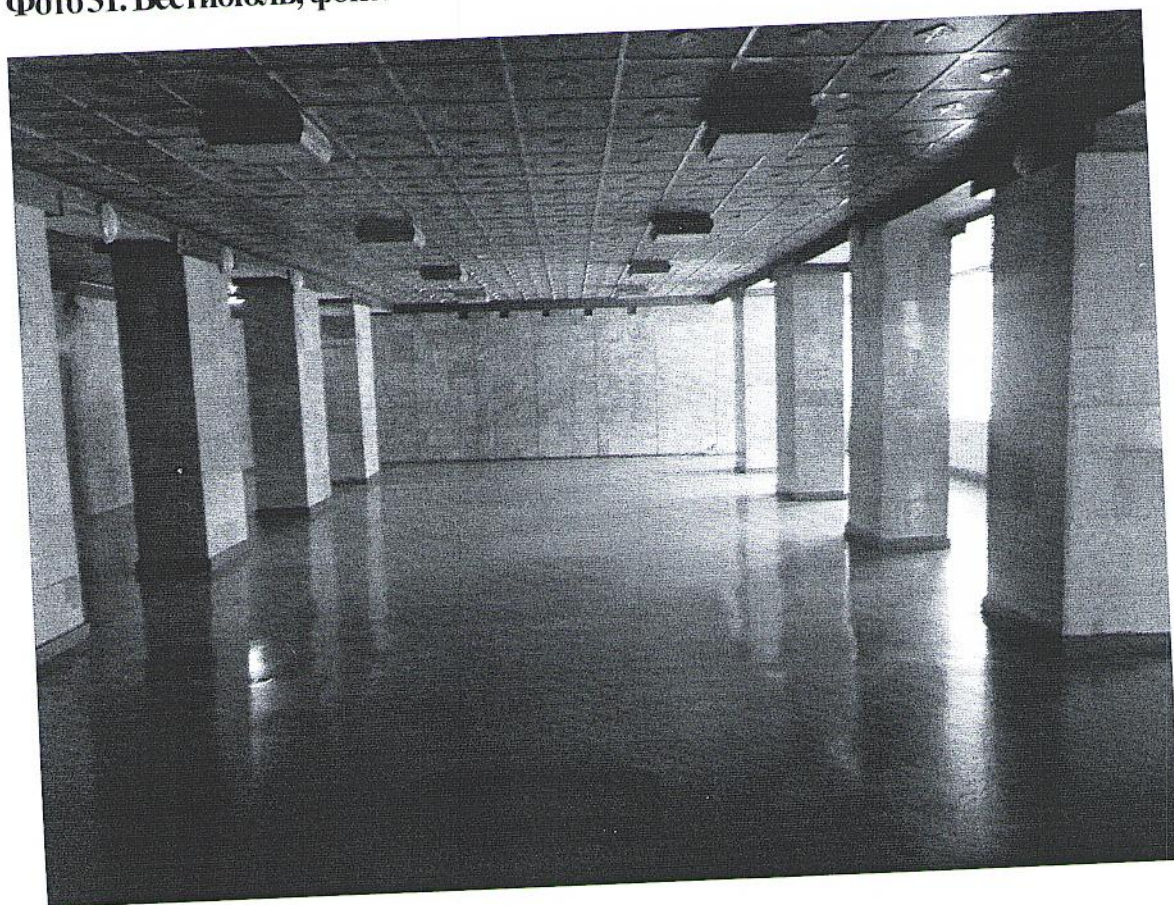
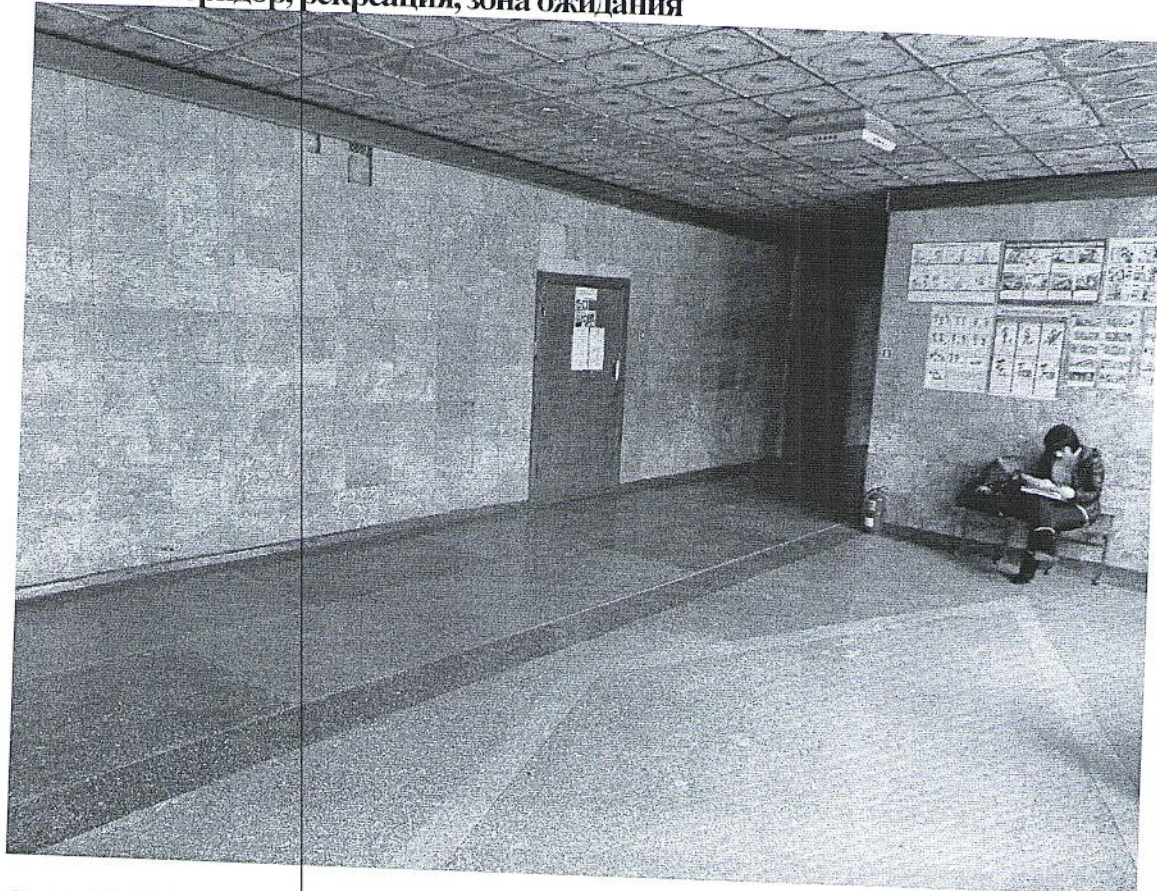
| №<br>п/п | Наименование<br>функционально-<br>планировочного элемента | Наличие<br>элемента | | | Выявленные нарушения<br>и замечания | | Работы по адаптации объектов | |
|---|---|---|---|---|---|---|---|---|
| 3.1 | Коридор (вестибюль,<br>зона ожидания, галерея,<br>балкон) | есть | - | 28-<br>32 | отсутствие пиктограммы в<br>коридорах | С, Г | установка пиктограммы в<br>коридорах | Ремонт<br>капитальный |

**Фото 28. Основной (центральный) эвакуационный выход**

**Фото 29. Вестибюль, зона ожидания.**

Фото 30. Вестибюль, зона ожидания.

Фото 31. Вестибюль, фойе.

Фото 32. Коридор, рекреация, зона ожидания

**Выполнить в комплексе ремонт группы – пути (путей) движения внутри здания ( в т.ч. путей эвакуации) - СП 59.13330.2012. «СНИП 35.01-2001 Доступность зданий и сооружений для маломобильных групп населения»**

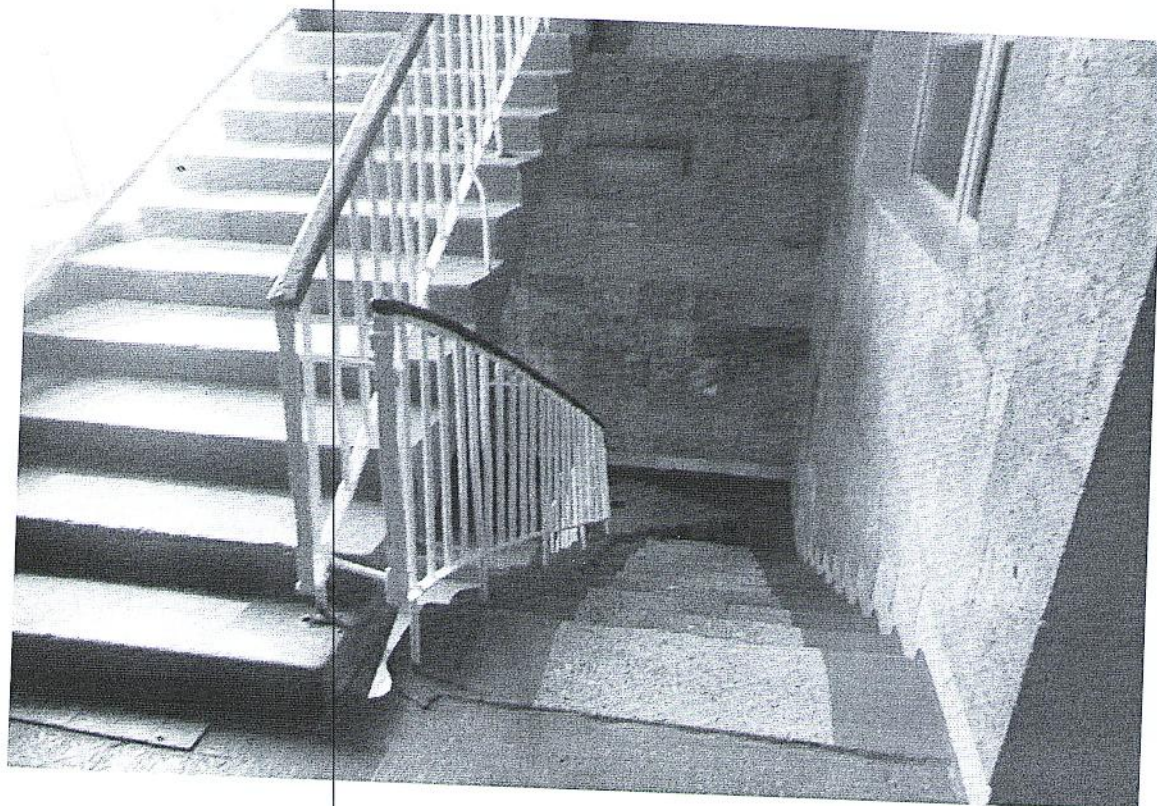
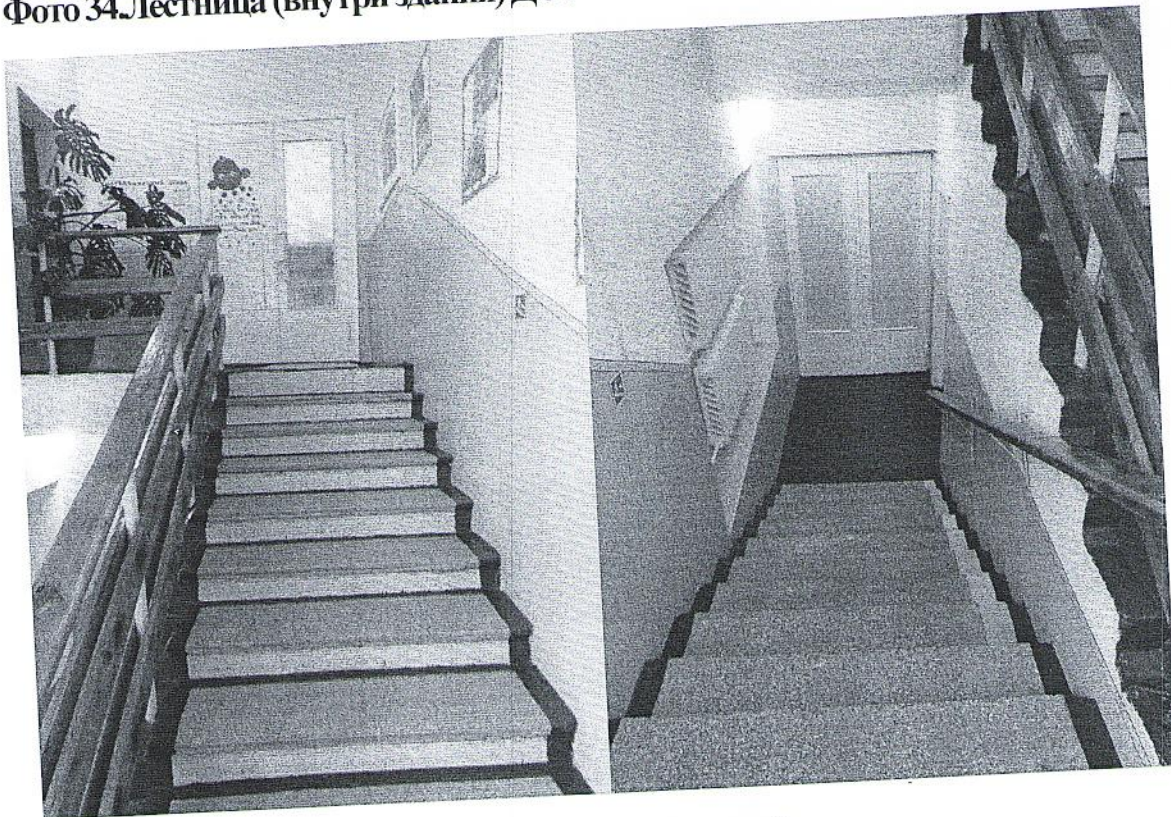
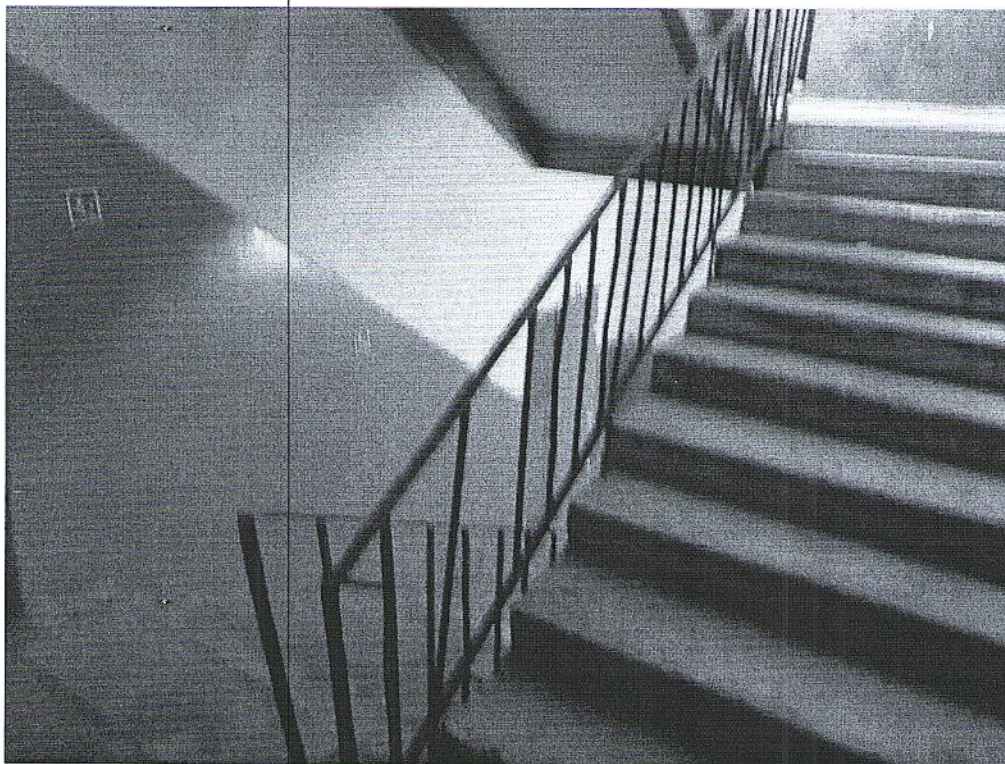
| №<br>п/п | Наименование<br>функционально-<br>планировочного элемента | Наличие<br>элемента | | | Выявленные нарушения<br>и замечания | | Работы по адаптации объектов | |
|---|---|---|---|---|---|---|---|---|
| 3.2 | Лестница<br>(внутри здания) | есть | - | 33,<br>34,<br>36 | отсутствие<br>маркировки<br>крайних<br>ступеней<br>поручней с одной<br>стороны,<br>горизонтальных<br>поручней,<br>окончаний<br>нетравмирующих<br>поручней | С, К, Г, О | создание контрастной<br>маркировки крайних<br>ступеней, установка<br>поручней с одной стороны,<br>установка горизонтальных<br>завершенный поручней,<br>установка нетравмирующих<br>окончаний поручней | Ремонт<br>капитальный |

| 3.6 | Пути эвакуации (в т.ч. зоны безопасности) | есть | - | 33-36 | отсутствие контрастной маркировки крайних ступеней, отсутствие поручней с одной стороны, горизонтальных завершений поручней, нетравмирующих окончатий поручней | все | создание контрастной маркировки крайних ступеней, установка поручней с одной стороны, установка горизонтальных завершений поручней, установка нетравмирующих окончатий поручней | Ремонт капитальный |

Фото 33. Лестница (внутри здания)

Фото 34. Лестница (внутри здания) ДОУ

**Фото 36. Пути эвакуации (в т.ч. зоны безопасности)**

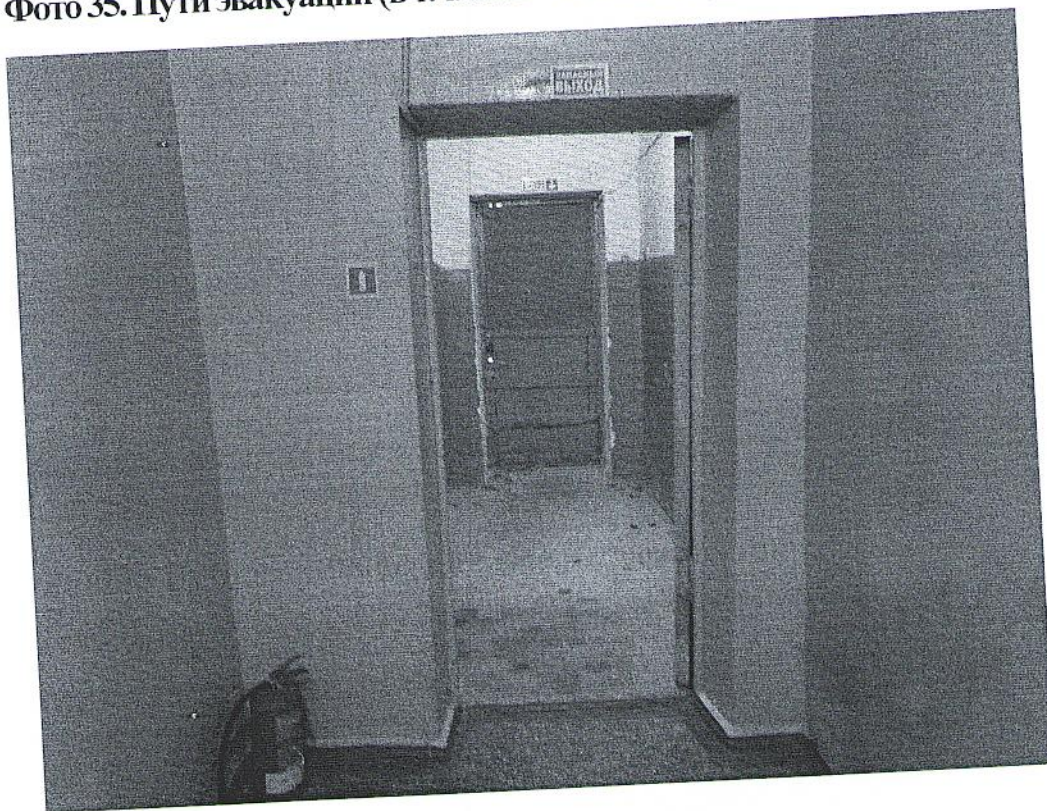
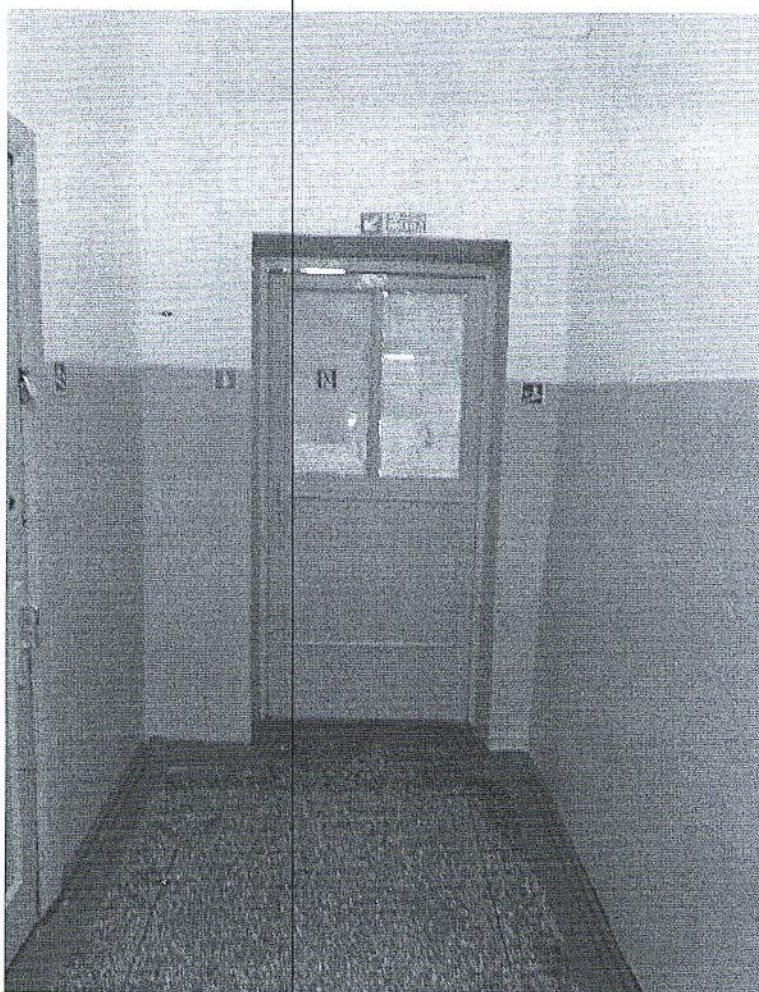
| 3.5 | Дверь | есть | - | 35, 37 | не соответствует ширина дверного проема | К | замена дверных проемов | Ремонт капитальный |

Фото 35. Пути эвакуации (в т.ч. зоны безопасности)

**Фото 37. Дверь запасного выхода**
